ÉTAT DE SANTÉ DU LAC NICOLET

Novembre 2008

Regroupement des Associations pour la Protection de l'Environnement des Lacs
et des cours d'eau de l'Estrie et du haut bassin de la rivière Saint-François

Coordination du projet et rédaction du rapport
Maïtée Dubois, MSc. Eau

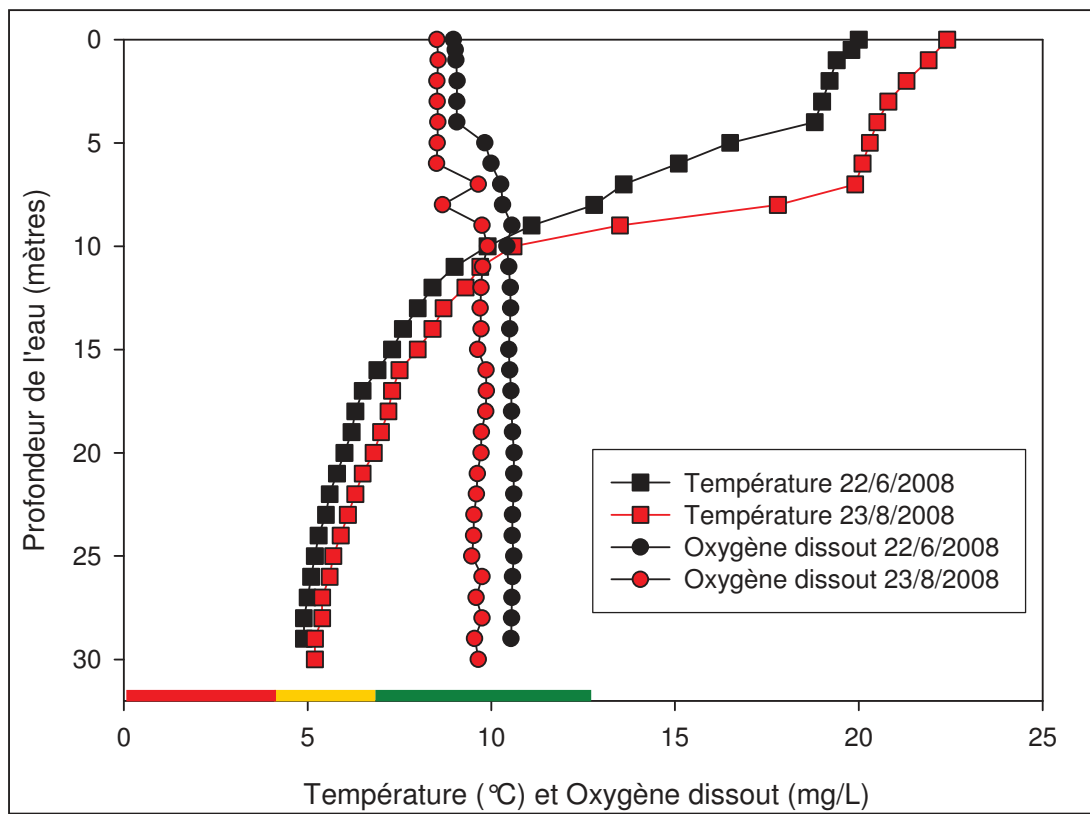
Figure 11 : Profils d'oxygène et de température à la fosse du lac en juin et août 2008

- Les teneurs en **oxygène dissout** à la fosse du lac Nicolet sont **excellentes** dans toute la colonne d'eau. Même à la fin de l'été, les concentrations en oxygène se maintiennent à un niveau idéal pour la vie aquatique. Il faut cependant souligner que la fosse du lac Nicolet a une profondeur maximale de 41 mètres. La sonde utilisée dans cette étude avait une longueur de 30 mètres seulement, ainsi, les teneurs en oxygène dissout n'ont pu être relevées jusqu'au fond du lac. Or, puisque les conditions sont stables à ces profondeurs, les valeurs obtenues à 30 mètres reflètent par conséquent celles qui règnent dix mètres au-dessous.

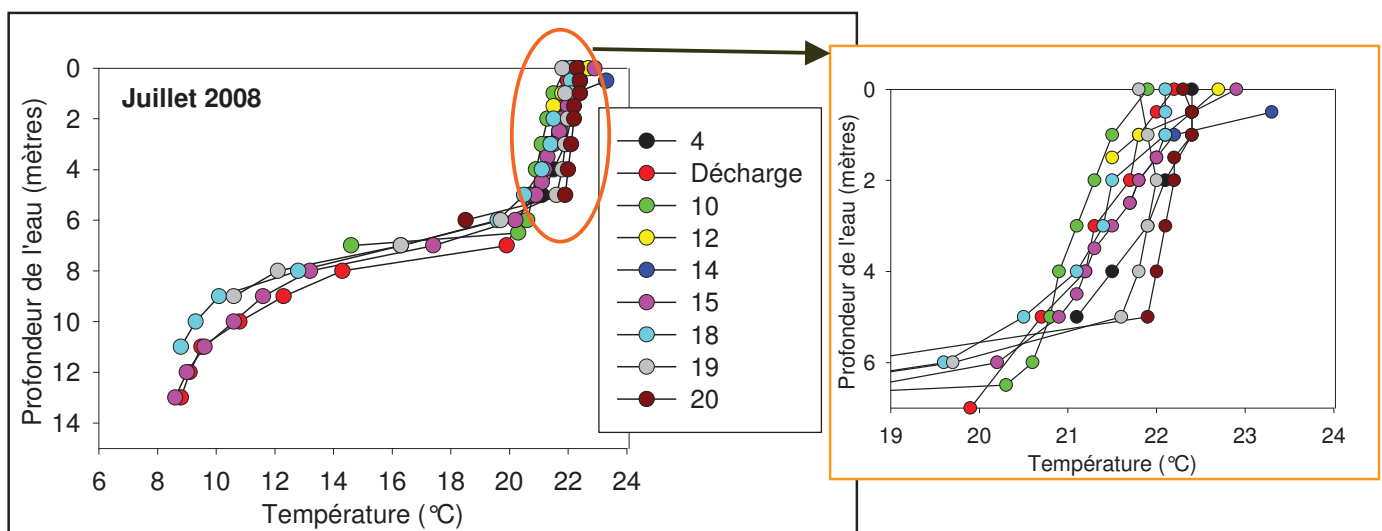
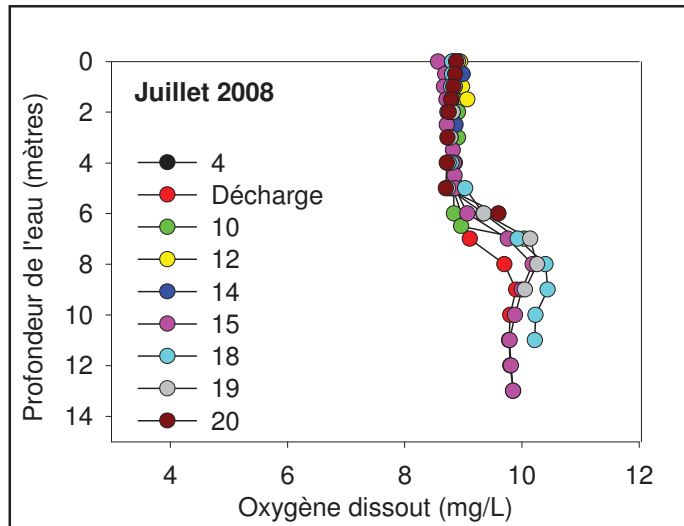
Figure 12 : Profils de température et d'oxygène dissout à différentes stations autour du lac.

- Les teneurs en **oxygène dissout** mesurées à toutes les stations sont excellentes, peu importe la profondeur de l'eau et le mois du relevé. Les données sont présentées pour juillet 2008 à la figure 12b. Même à la fin de l'été, les concentrations en oxygène se maintiennent à un niveau idéal pour la vie aquatique.

a. Profils de température de la colonne d'eau

b. Profils d'oxygène dissout de la colonne d'eau

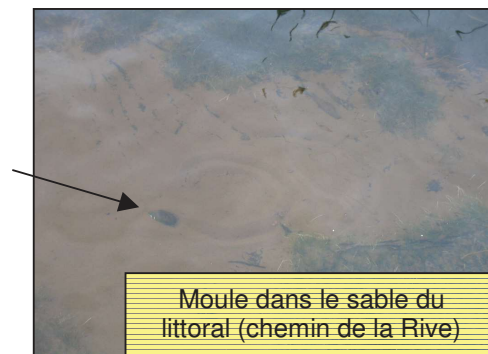
Figure 14 : Type de substrats dominants présents dans les zones littorales étudiées

La figure 14 présente la nature des différents types de sédiments dominants dans les zones littorales étudiées au lac Nicolet. Les données recueillies montrent que :

- Les **sables** sont particulièrement présents sur la rive est du lac Nicolet (le long du chemin Gosford). La zone la plus sablonneuse est sans doute la baie du « bout du lac », soit à la jonction entre le chemin de la Rive et le chemin Gosford (secteur 19). Cette zone fait face aux vents dominants et montre une pente particulièrement douce. Les plantes aquatiques y sont déjà bien installées. Plus en profondeur les sables font place aux sédiments fins. Le littoral du secteur 18 est également constitué d'un substrat de type sableux recouvert par une couche de sédiments fins.

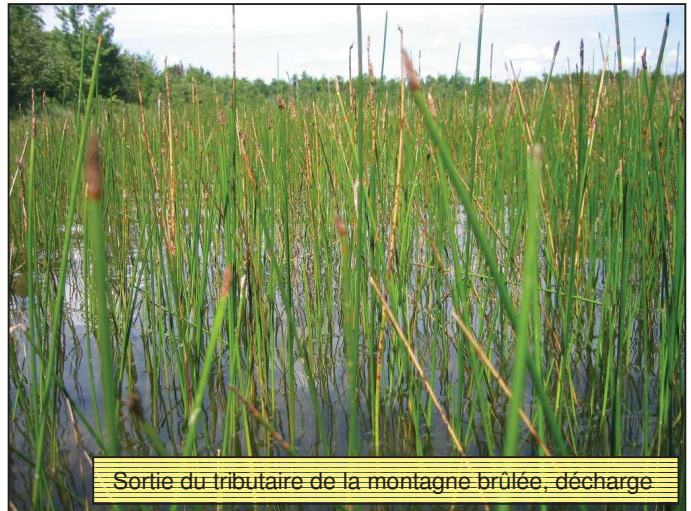
L'**éléocharide des marais** est une plante émergente qui peut mesurer entre 50 cm et plus d'un mètre. Elle pousse dans les zones d'eaux peu profondes et peut former de denses colonies. Étant donné son système de racines qui est profondément ancré dans les sédiments, elle peut résister aux vagues dans des sites exposés, mais elle affectionne également les endroits calmes. Ses substrats favoris sont les vases et les sables. Sa multiplication sur les rivages contribue à fixer les boues et les sables. (Fleurbec, 1987)

La largeur des herbiers d'éléocharides des marais retrouvés au lac Nicolet variait entre 2 et 12 mètres de largeur. Les herbiers poussaient généralement sur des longueurs continues excédant généralement 30 mètres. La baie de la décharge est sans doute la zone où la plus forte concentration d'herbiers a été retrouvée.

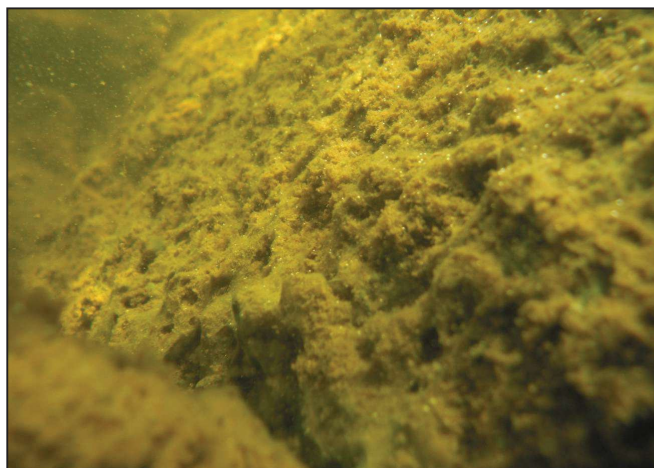
L'observation du périphyton s'est réalisée en même temps que l'inventaire du littoral pour les sédiments et les plantes aquatiques. Il y a donc des zones du lac qui n'ont pas été caractérisées de manière exhaustive quant à leur présence. Globalement, tout le pourtour du lac semble touché par la présence de périphyton. Les zones où la présence de périphyton s'est révélée être la plus marquée sont illustrées à la figure 20. Ci-dessous, se trouvent des images que nous avons prises cet été et qui sont caractéristiques du périphyton qui occupe certains secteur du lac.

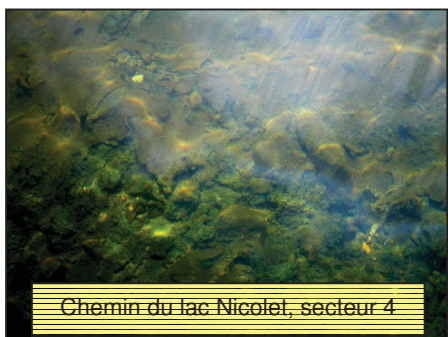
- Dans les secteurs 7 (tributaire de la montagne brûlée), 9 et 12 (fond de la baie), on a remarqué la présence particulièrement abondante d'algues de type filamenteuses croissant autour des plantes aquatiques. (cf. photo 3 précédente).

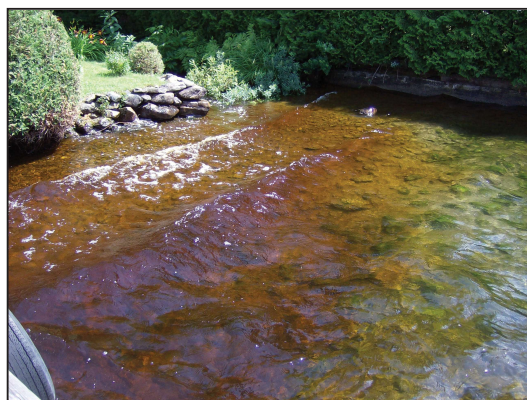
- Nous ne disposons d'aucune donnée physico-chimique sur la qualité de l'eau de ce ruisseau.
- Le tributaire situé entre le 66-68 Gosford semble transporter des sédiments fins et grossiers qui parviennent jusqu'au lac étant donné les accumulations mesurées et la présence d'herbiers de plantes aquatiques à sa sortie.
- Ses eaux sont rougeâtres, signe de la présence d'éléments ferreux et/ou de carbones organiques dissout.
- Les accumulations de phosphore dans les sédiments récoltés à proximité de son embouchure sont très élevées et il s'agit de la plus forte teneur mesurée au lac. Il conviendrait d'en connaître la source (anthropique *versus* qualité de l'eau du ruisseau).

- Réaliser un programme de suivi de la qualité de l'eau qui générerait des données quant aux teneurs en matières en suspension et nutriments, par temps de pluie et par temps sec. On pourrait ainsi mesurer l'ampleur des apports par ce ruisseau qui seraient susceptibles de causer la dégradation du lac.
- Une étude plus approfondie des foyers d'érosion pouvant être présents sur le parcours du cours d'eau devrait être réalisée en vue d'apporter des correctifs aux problématiques soulignées, s'il y a lieu.

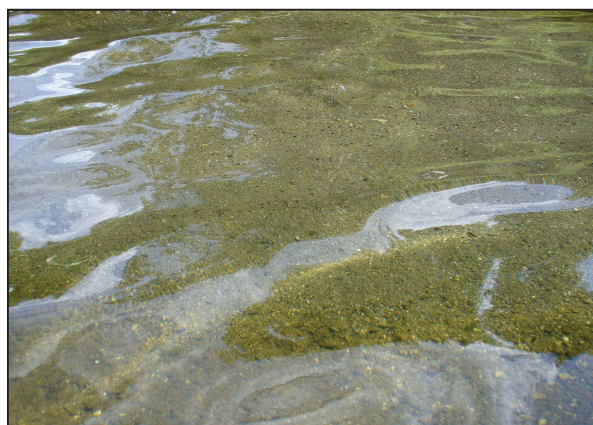
- Les concentrations de phosphore dosées dans les sédiments sont relativement élevées.
- De denses herbiers de plantes aquatiques se retrouvent plus en profondeur, là où s'est déposée une accumulation importante de sédiments fins (120 cm à 3 mètres de profondeur d'eau).

- Nous avons noté la présence de carpes durant la période de fraie, ce qui indique l'importance de conserver la qualité du substrat de ce tributaire pour la reproduction des poissons.

De façon générale, le tributaire du chemin Paradis semble transporter des matières en suspension et des nutriments qui, par temps de pluie, pourraient être substantiels pour le lac Nicolet.

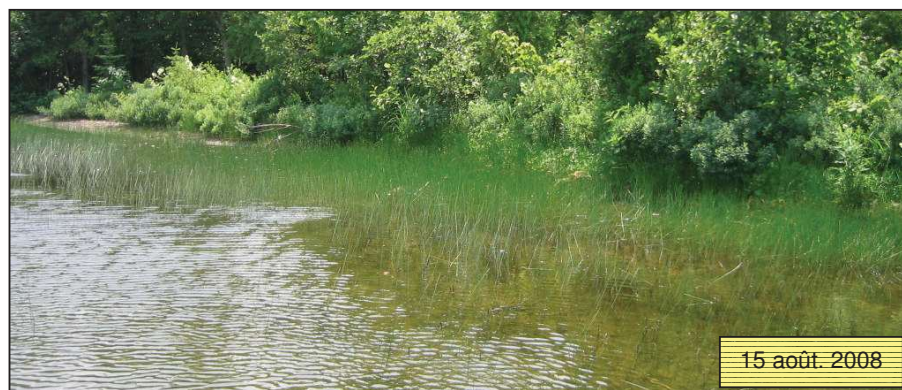
- L'eau de ce ruisseau semble de qualité moyenne étant donné le delta de graviers et de sédiments fins observé à son embouchure. Il semble donc entraîner un engorgement graduel du lac. Les plantes aquatiques croissent d'ailleurs abondamment dans ce secteur.
- Les témoignages de résidents vivant à proximité nous ont révélé que par temps de pluie, l'eau à la sortie du ruisseau est de couleur « café au lait », un signe de la présence de matières en suspension.
- Les résultats d'un prélèvement ponctuel effectué le 13 juillet 2008 à l'embouchure de ce tributaire a révélé la présence de phosphore en concentration susceptible d'engendrer la croissance des algues et des plantes aquatiques dans le lac.
 - Une teneur de 23 µg/L de phosphore total a été mesurée dans l'eau. Le critère de qualité pour la protection de la vie aquatique a été fixé à 20 µg/L (MDDEP, 2008; ref. tableau 11).

- Des foyers d'érosion dans le lit du cours d'eau ont été observés à moins d'un mètre du lac. La végétation des talus du cours d'eau semble avoir été arrachée par les débits d'eau importants et le sol est mis à nu.

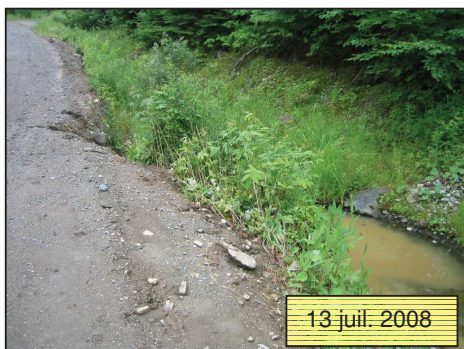
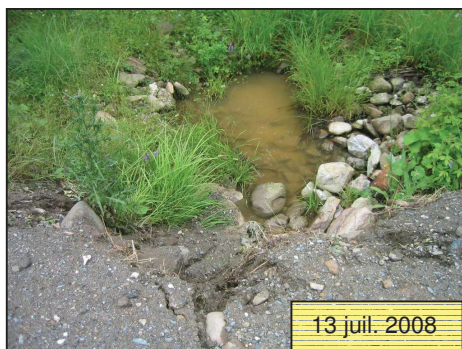
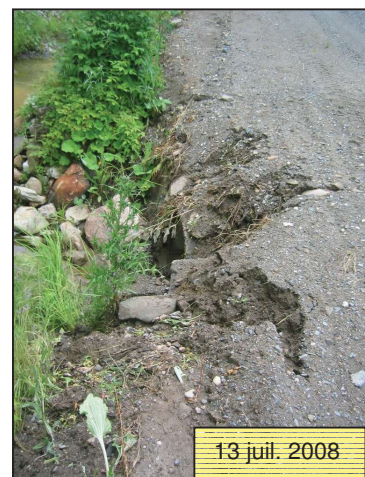
- Un ponceau instable situé au bout du chemin de l'Anse et drainant la route a été repéré. Du ravinement autour de celui-ci s'est formé et cause une érosion importante du matériel qui constitue la route. En période de pluie, ce sol érodé est assurément emporté vers le lac.

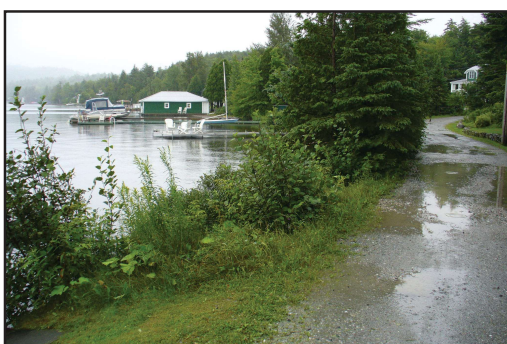
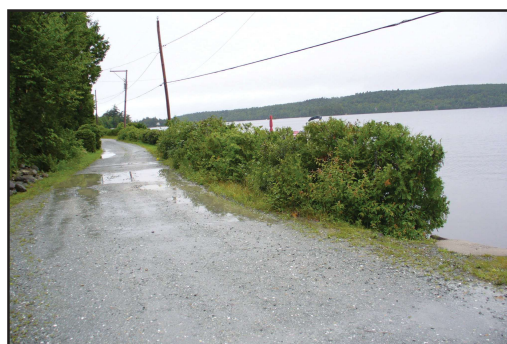
- 27% des rives sont toujours dans leur état naturel (surtout vrai pour la portion à l'extrémité du chemin Paradis, là où les pentes sont fortes).
- Près de 2 terrains sur 3 (63%) ont des rives qualifiées de très artificielles ;
 - Ceci étant dû en grande partie à la présence du chemin Paradis à l'intérieur du premier 3 mètres de la rive.
- 45% des berges présentent des signes d'érosion.

- Certaines améliorations réalisées par les riverains pourraient aider à revitaliser la végétation en bordure du lac. Mais le véritable problème dans ce secteur demeure la présence de la rue Paradis.

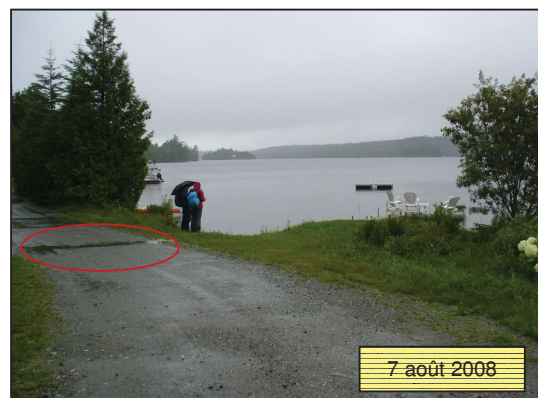
Figure 24 : Canaux d'écoulement creusés le long du chemin Paradis

- Notre visite par temps de pluie a révélé la présence d'érosion par ruissellement. L'eau s'écoule en traversant le chemin, pour se rendre au lac.
- À la fin septembre, des travaux ont eu lieu sur le chemin Paradis. Des tranchées d'écoulement ont été creusées afin que les eaux de ruissellement se dirigent directement dans le lac (voir figure suivante). Ces pratiques sont inacceptables au niveau environnemental.
- Le chemin Paradis ne comporte pas de fossés et la largeur de son empiètement nous est apparue excessive étant donné le peu de circulation. Il apparaît également que l'emprise du chemin semble s'agrandir au fil des années.

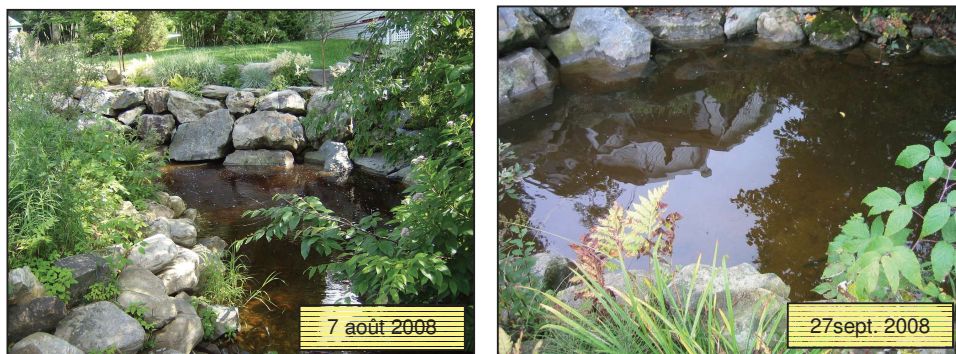
Figure 25 : bassin de sédimentation du tributaire de la rue Paradis

- Le bassin de sédimentation situé en amont de l'embouchure du ruisseau de la rue Paradis semble une protection essentielle contre l'apport de sédiments vers le lac. Cependant son efficacité demeure à vérifier.

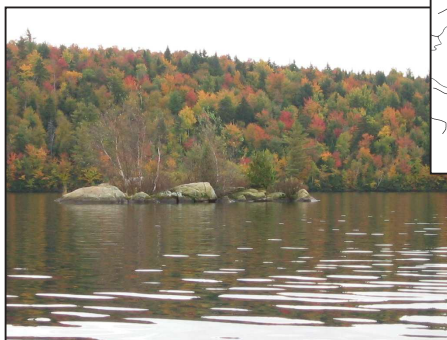
- On observe une abondante présence de périphyton sur les roches du littoral. La couleur de celui-ci est passée du orangé en début d'été au brun à la fin de l'été; un signe combinant la dégradation des pigments des cellules et leur ensevelissement par les particules fines se déposant sur les roches.
- On observe également la présence d'une accumulation de débris végétaux et ligneux le long du littoral.
- Plusieurs perchaudes ont été aperçues dans la petite baie, un endroit calme pour la faune aquatique.
- Dans l'espace étroit entre l'île Thériault et la rive, une forte densité d'herbiers de plantes aquatiques ont été observés. Ceci signifie donc que les sédiments qui s'y entassent par l'action du vent et des vagues est suffisamment riche et mou pour leur implantation.

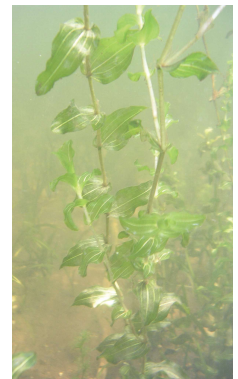
POTAMOT DE RICHARDSON (*P. RICHARDSONII*), PERFOLIÉ (*P. PERFOLIATUS*)

Ces trois espèces, fréquentes au Québec, ont été regroupées compte tenu de la similitude de leur forme et des hybrides qu'ils forment entre eux. Le plus commun des trois est le potamot de Richardson et ce dernier peut former des colonies denses et étendues. Ces trois espèces indigènes se retrouvent dans les eaux lentes ou tranquilles des lacs, étangs et rivières (Agriculture Canada, 2004). On distingue ces potamots grâce à leurs nombreuses feuilles généralement circulaires ou ovoïdes et d'un vert pomme caractéristique qui entourent directement la tige blanchâtre. Selon nos observations, ces espèces se retrouvent à deux ou trois mètres de profondeur sur des sédiments fins.
