Portrait du lac Coulombe 2024

Association des riverains du lac Coulombe (ARLC)

Février 2025

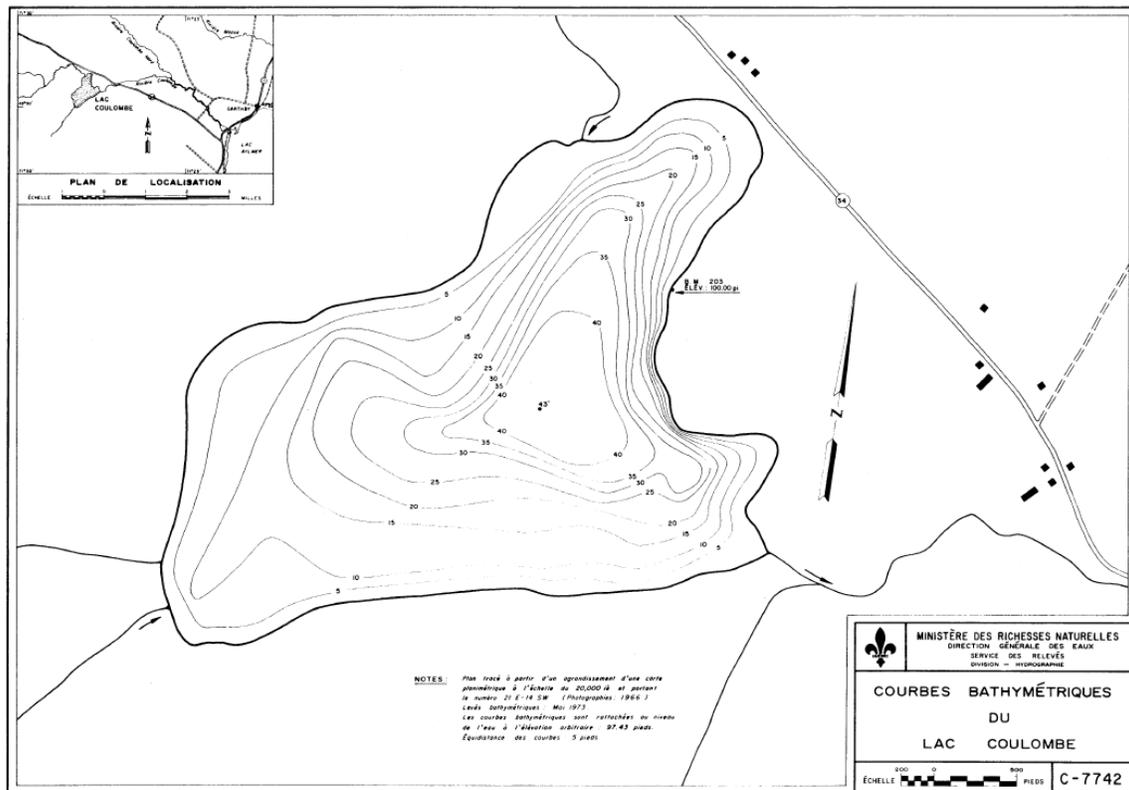
Figure 2. Carte bathymétrique du lac Coulobme

Les informations tirées de la Géobase du réseau hydrographique du Québec (GRHQ) (MRNF, 2019) indiquent que le lac Coulobme a une superficie de **0,68 km²**. Celui-ci aurait une profondeur maximale de **13,1 mètres**, une profondeur moyenne de **5 mètres** et un volume approximatif de **3 770 000 m³** selon une modélisation effectuée à partir de la carte bathymétrique produite par le Ministère des Ressources naturelles en 1973 (Figure 2 et Tableau II ; RAPPEL à partir de MRN, 1973).

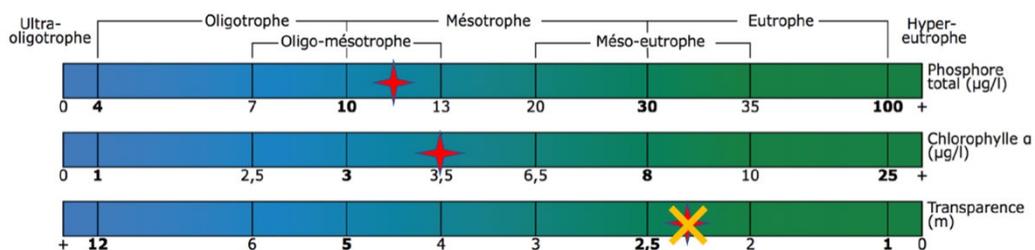
Figure 3. Interprétation du statut trophique selon les résultats du suivi de la qualité de l'eau du lac Coulombe entre 2008 et 2024

Ainsi, selon cette analyse, le lac Coulombe a les caractéristiques d'un plan d'eau d'âge moyen, soit **mésotrophe** (Figure 3 ; Annexe 2). Rappelons toutefois que puisque les indicateurs physico-chimiques de la zone profonde réagissent lentement face aux apports diffus en nutriments en provenance du bassin versant, ce sont les données sur plusieurs années qui peuvent être utilisées afin d'interpréter l'état de vieillissement général d'un plan d'eau. Des années d'échantillonnage supplémentaires seront donc nécessaires afin de préciser l'évaluation préliminaire présentée ici pour le lac Coulombe.

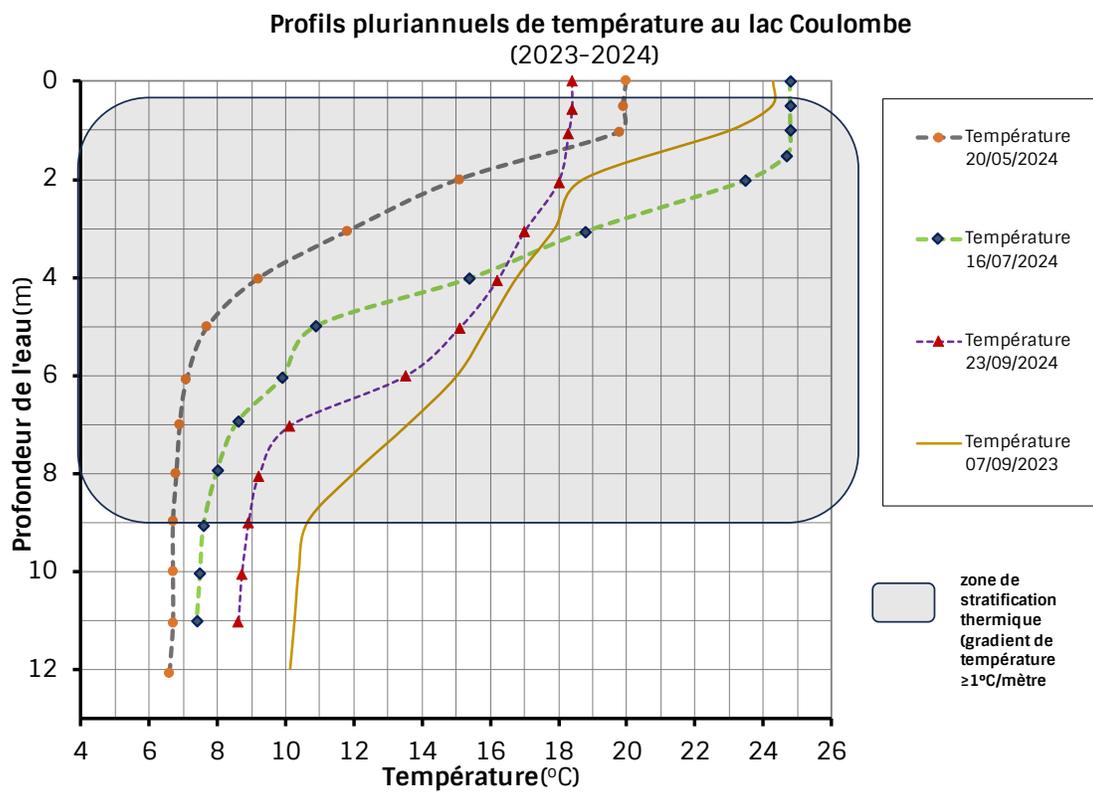
Figure 4. Profils de température (°C) à la fosse du lac Coulombe

Des profils verticaux de température et d'oxygène dissous ont été réalisés à la fosse du lac Coulombe par le RAPPEL en 2023 et 2024. Les résultats sont présentés aux figures 4 et 5.

La stratification thermique, soit la formation de différentes couches d'eau dans un lac, se produit lorsqu'une différence de température est supérieure ou égale à un degré par mètre (CRE Laurentides, 2013 ; Figure 6). Les données de température recueillies montrent que le lac Coulombe possède une stratification thermique bien établie. La couche chaude du dessus, l'épilimnion, se trouve généralement très près de la surface soit jusqu'à 1,5 mètre de profondeur en période estivale (Figure 4 ; Tableau VI). L'hypolimnion, soit la couche plus froide du fond qui est relativement uniforme, se situe à partir de 7 mètres. La couche intermédiaire de transition, le métalimnion, où la température chute brusquement se trouve donc entre 1,5 et 7 mètres de profondeur. Cette couche est la plus épaisse du lac.

La faible épaisseur de l'épilimnion est principalement attribuable à la très forte coloration de l'eau, qui engendre un réchauffement rapide des eaux de surface. La couche profonde possède quant à elle à une épaisseur d'environ 5 mètres, qui n'est plus en contact avec l'atmosphère durant l'été. La faible réserve d'oxygène accumulée lors du brassage complet de la colonne d'eau au printemps est donc rapidement consommée par les organismes aquatiques. Ainsi, les déficits importants en oxygène observés au lac

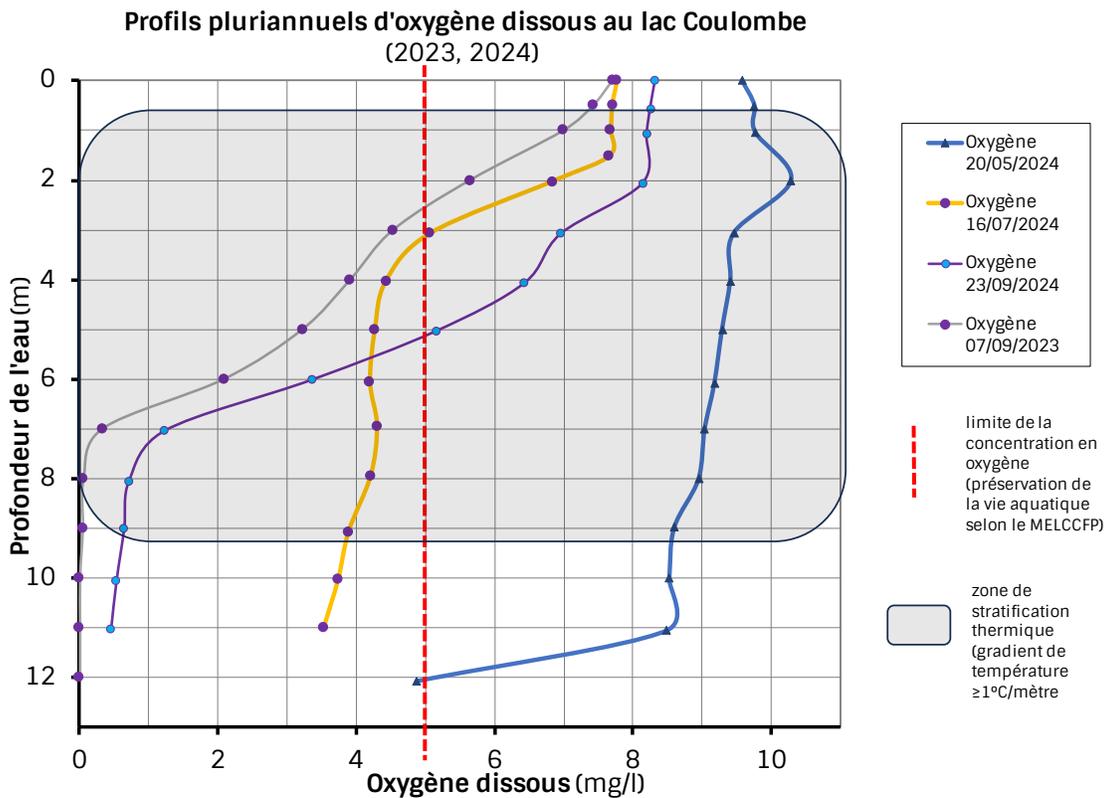
Figure 5. Profils d'oxygène dissous (mg/L) à la fosse du lac Coulombe

Coulombe sur une bonne partie du métalimnion et de l'hypolimnion (Figure 5 ; Tableau VII) sont attribuables à sa morphométrie, bien que ceux-ci puissent être accentués par une décomposition accrue de la matière organique en profondeur.

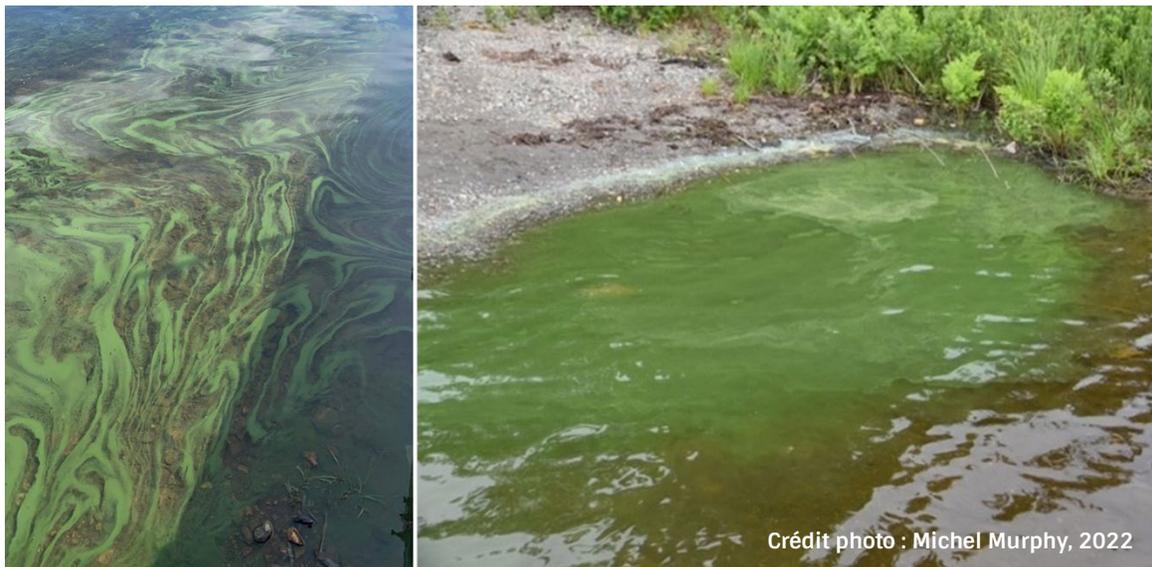
Figure 8. Fleurs d'eau de cyanobactéries au lac Coulombe

Des observations de fleurs d'eau sont toutefois réalisées annuellement par l'ARLC, généralement en juillet et août (ARLC, communication personnelle, 2024 ; Figure 8). Le phénomène avait également été remarqué lors de l'étude du lac en 2008 (RAPPEL, 2008). Il est possible que ces accumulations localisées soient liées à l'effet des vents dominants dans certains secteurs du plan d'eau. Ceci pourrait être documenté davantage en utilisant le protocole du MELCCFP (MELCCFP, 2024c). Une formation à cet effet a été offerte aux bénévoles de l'Association en 2024.

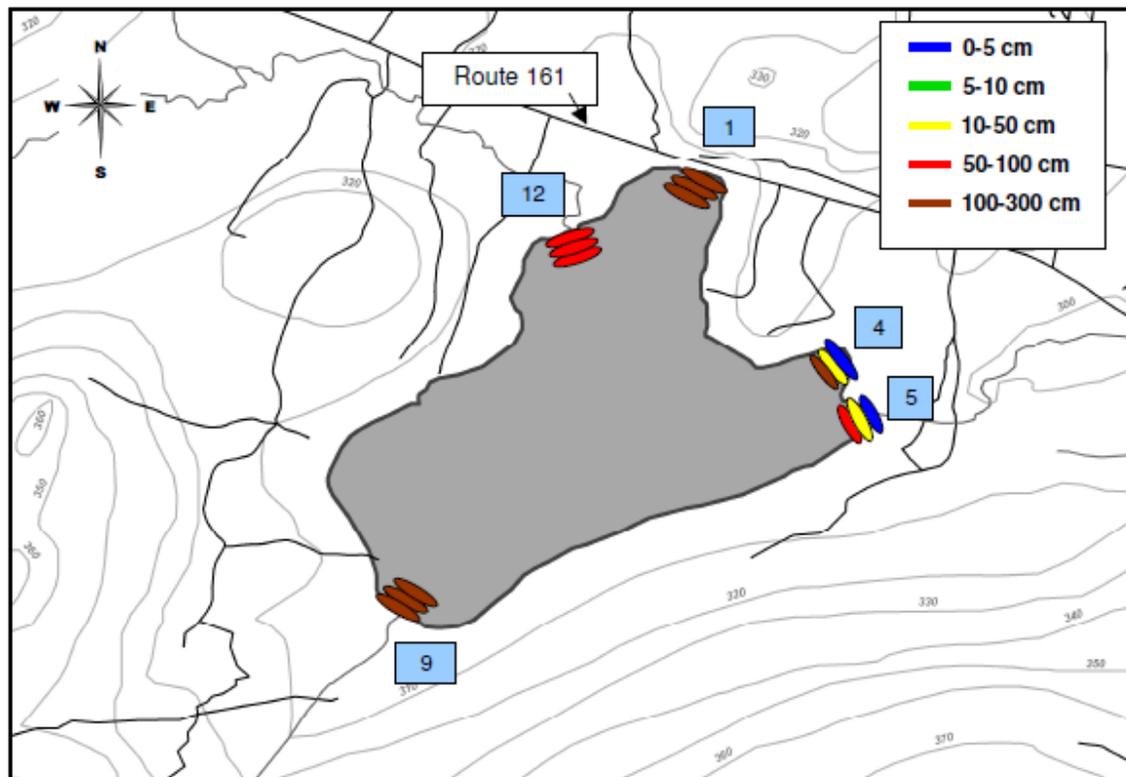
Figure 9. Accumulation sédimentaire au lac Coulombe en 2008

Une évaluation de l’accumulation sédimentaire dans la zone littorale du lac Coulombe a été effectuée en 2008 par le RAPPEL (RAPPEL, 2008). Les résultats ont montré que la zone de 0 à 3 mètres de profondeur présentait des sédiments épais, d’environ **95 cm** en moyenne. Les portions au nord et au sud du lac (stations 1 et 9 ; Figure 9) étaient les plus envasées. Un delta de sédiments composé de sable d’environ 50 cm d’épaisseur a également été observé au site 12, situé à l’embouchure de la rivière Coulombe, près de la route 161.

Sinon, hormis dans le secteur de l’exutoire (stations 4 et 5) où la présence de gravier a été notée, les sédiments du lac Coulombe sont majoritairement constitués de matière organique fine (vase).

On remarque que dans l'ensemble, le lac Coulombe présente un littoral occupé de manière importante par les plantes aquatiques. Le recouvrement est dense dans la majorité des secteurs où des plantes ont été observées (>75% d'occupation du littoral). Les plus grands herbiers, qui sont aussi les plus diversifiés, ont été retrouvés dans les secteurs 1, 7, 8, 9, 11 et 12 du lac (Figure 10). Ces zones sont également caractérisées par une forte accumulation sédimentaire (Figure 9).

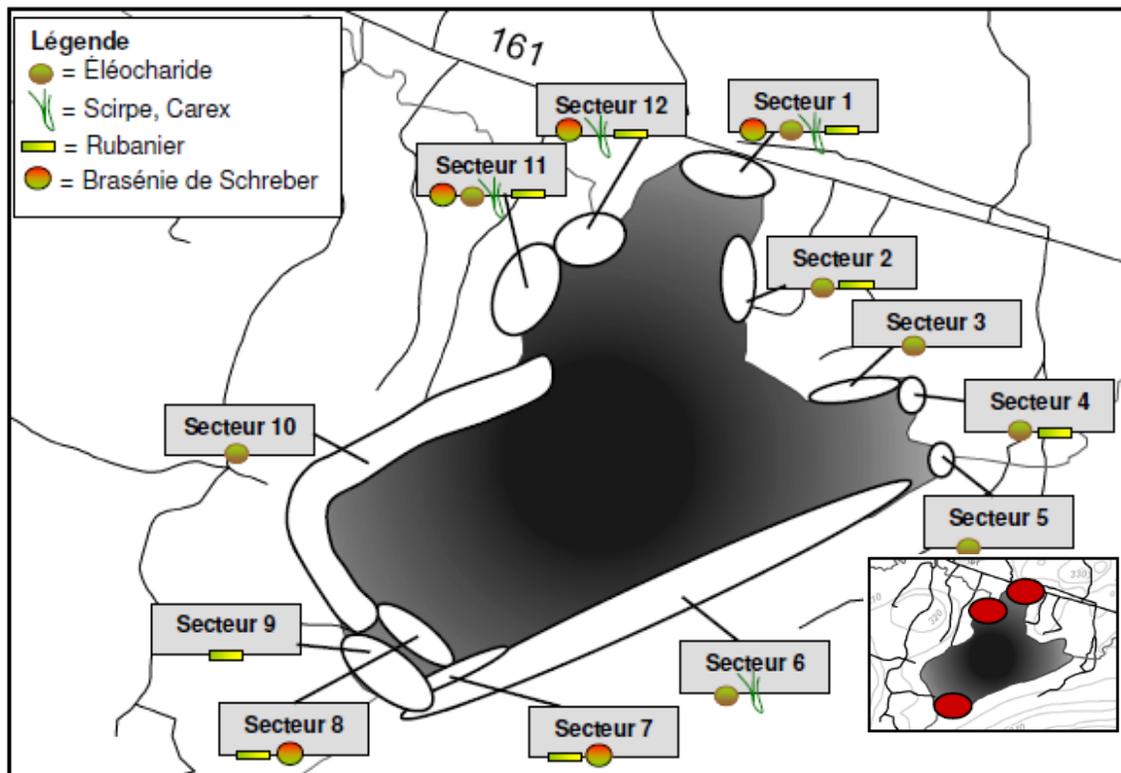
Figure 10. Caractérisation des plantes aquatiques au lac Coulombe en 2008

Lors de l'inventaire des plantes aquatiques effectué par le RAPPEL en 2008 dans le littoral du lac Coulombe, l'éléocharide des marais a été l'espèce dominante inventoriée. Il s'agit d'une plante aquatique émergente. Parmi les espèces sous-dominantes qui ont été recensées, soit le scirpe, le rubanier flottant et la brasénie de Schrerber, il n'y avait aucune plante aquatique submergée.

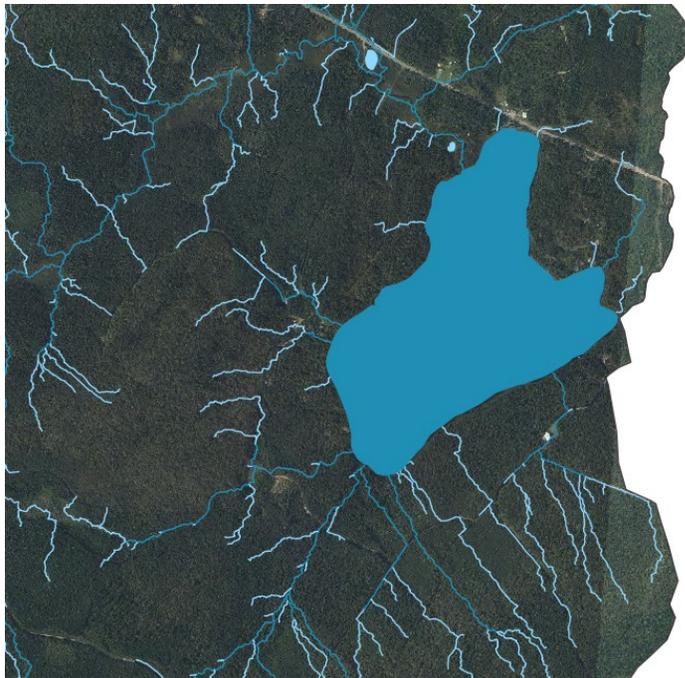
Figure 11. Vue rapprochée de l'hydrographie à proximité du lac Coulombe

Selon la cartographie réalisée à partir des données LiDAR (Light Detection and Ranging) le bassin versant du lac Coulombe couvre une superficie de **25,28 km²** (RAPPEL à partir de MRNF, 2016). Les données de la Géobase du réseau hydrographique du Québec (GRHQ) montrent que deux principaux cours d'eau se jettent dans le lac Coulombe, dont un en provenance du lac Rond en amont, représentant une longueur totale de 819 mètres (MRNF, 2019). En consultant la cartographie basée sur les données du LiDAR, on remarque plusieurs autres écoulements dans le bassin versant du lac, totalisant une longueur 10 fois plus importante, soit 8233 mètres. Ces **lits d'écoulement potentiels** représentent le trajet que l'eau devrait emprunter en fonction de la topographie (MRNF, 2020 ; Figures 11 et 12).

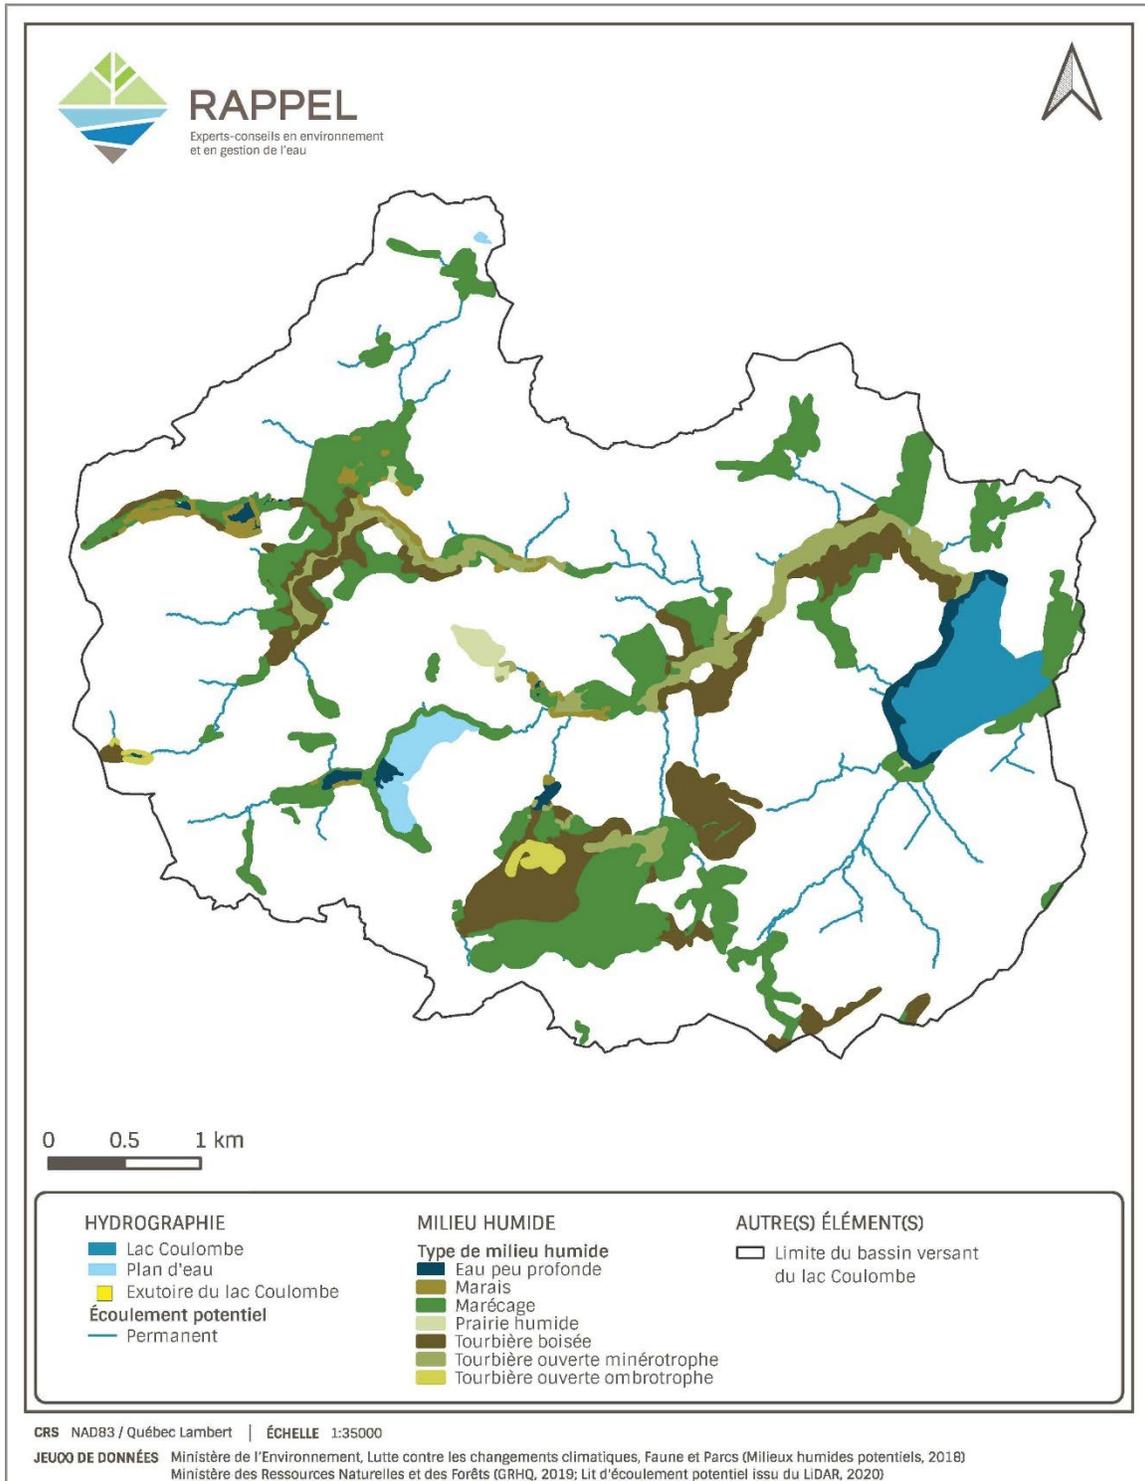
Figure 13. Milieux humides dans le bassin versant du lac Coulombe

La caractérisation effectuée au lac Coulombe montre une superficie totale de **4,53 km²** occupée par les milieux humides, ce qui représente **18 %** du territoire du bassin versant. On y retrouve principalement des tourbières boisées et marécages (RAPPEL à partir de (MELCCFP, 2018a ; Tableau XII ; Figure 13).

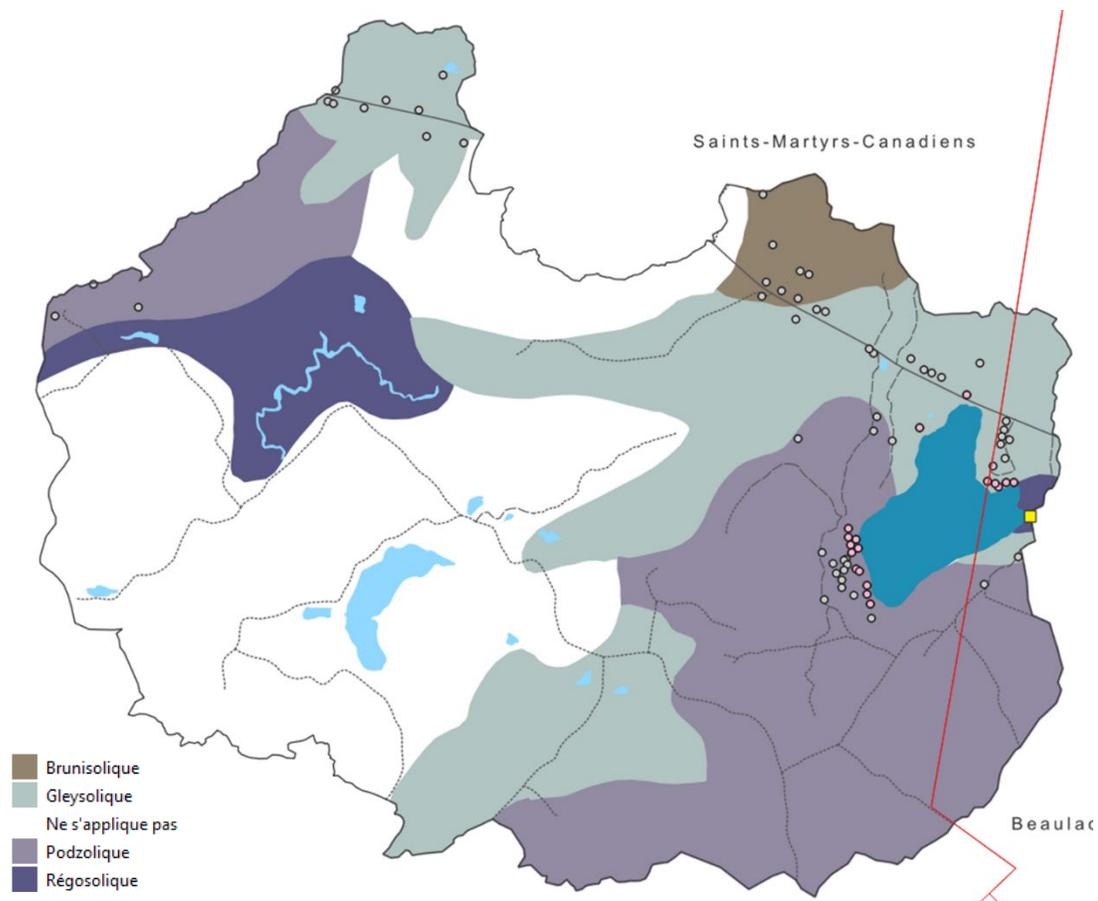
Figure 14. Type de sols dans le bassin versant du lac Coulombe

Le bassin versant du lac Coulombe est exempt de roches carbonatées ou calco-silicatées, étant constitué principalement de basalte, de gabbro et de schiste (MRNF, 2018). Ces roches sont principalement associées à des gleysols ou des podzols, bien que petite portion de brunisols se trouve au nord du lac (RAPPEL à partir de IRDA, 2022 ; Figure 14).

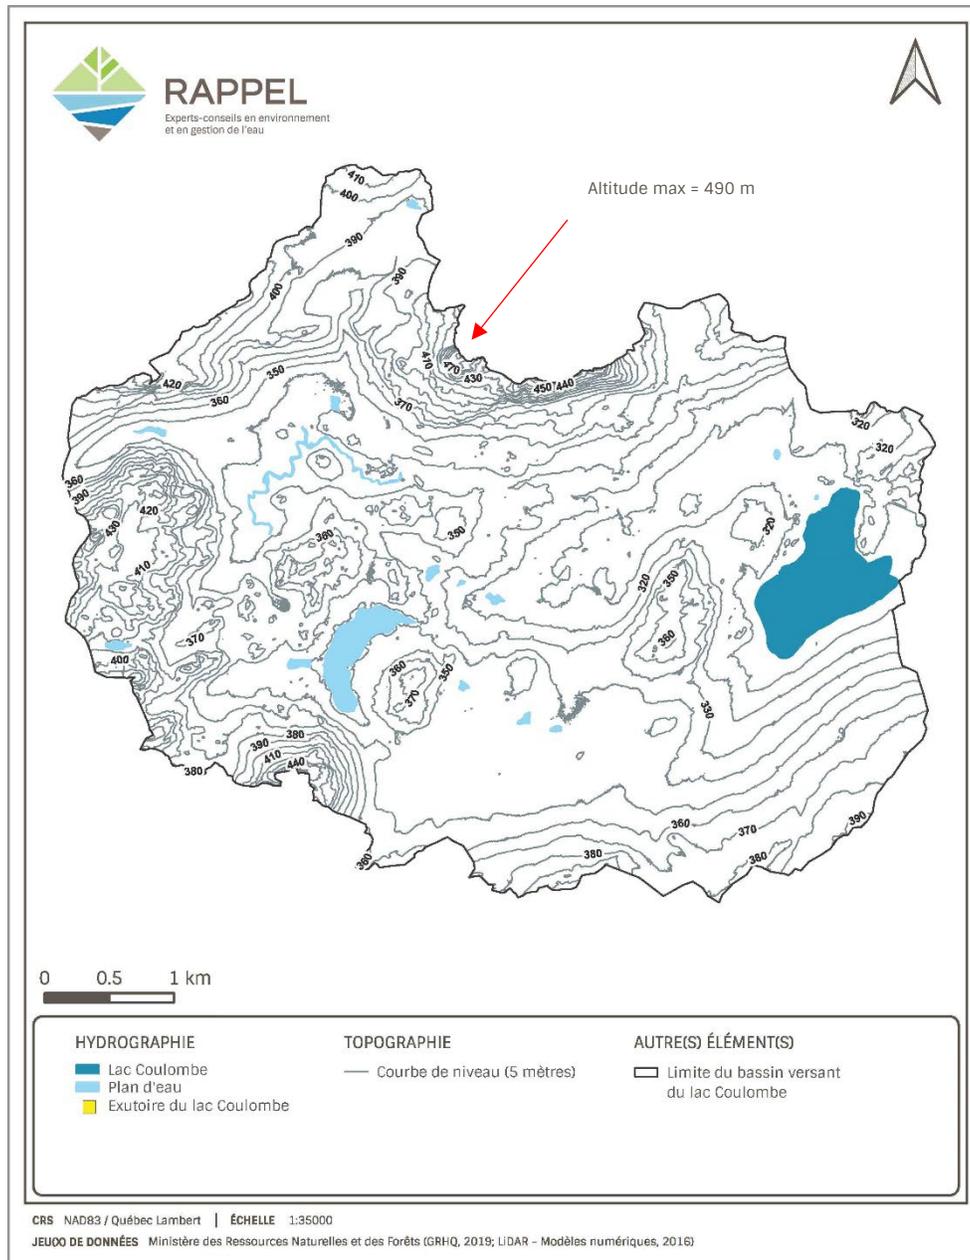
Figure 15. Topographie du bassin versant du lac Coulombe

La figure 15 présente le relief dans le bassin versant du lac Coulombe, selon les données du LiDAR, précises aux 2 mètres (RAPPEL à partir de MRNF, 2016). Une dénivellation de 180 mètres est présente entre le point le plus élevé du bassin versant, localisé au nord à une altitude de 490 mètres, et le lac (à 310 mètres).

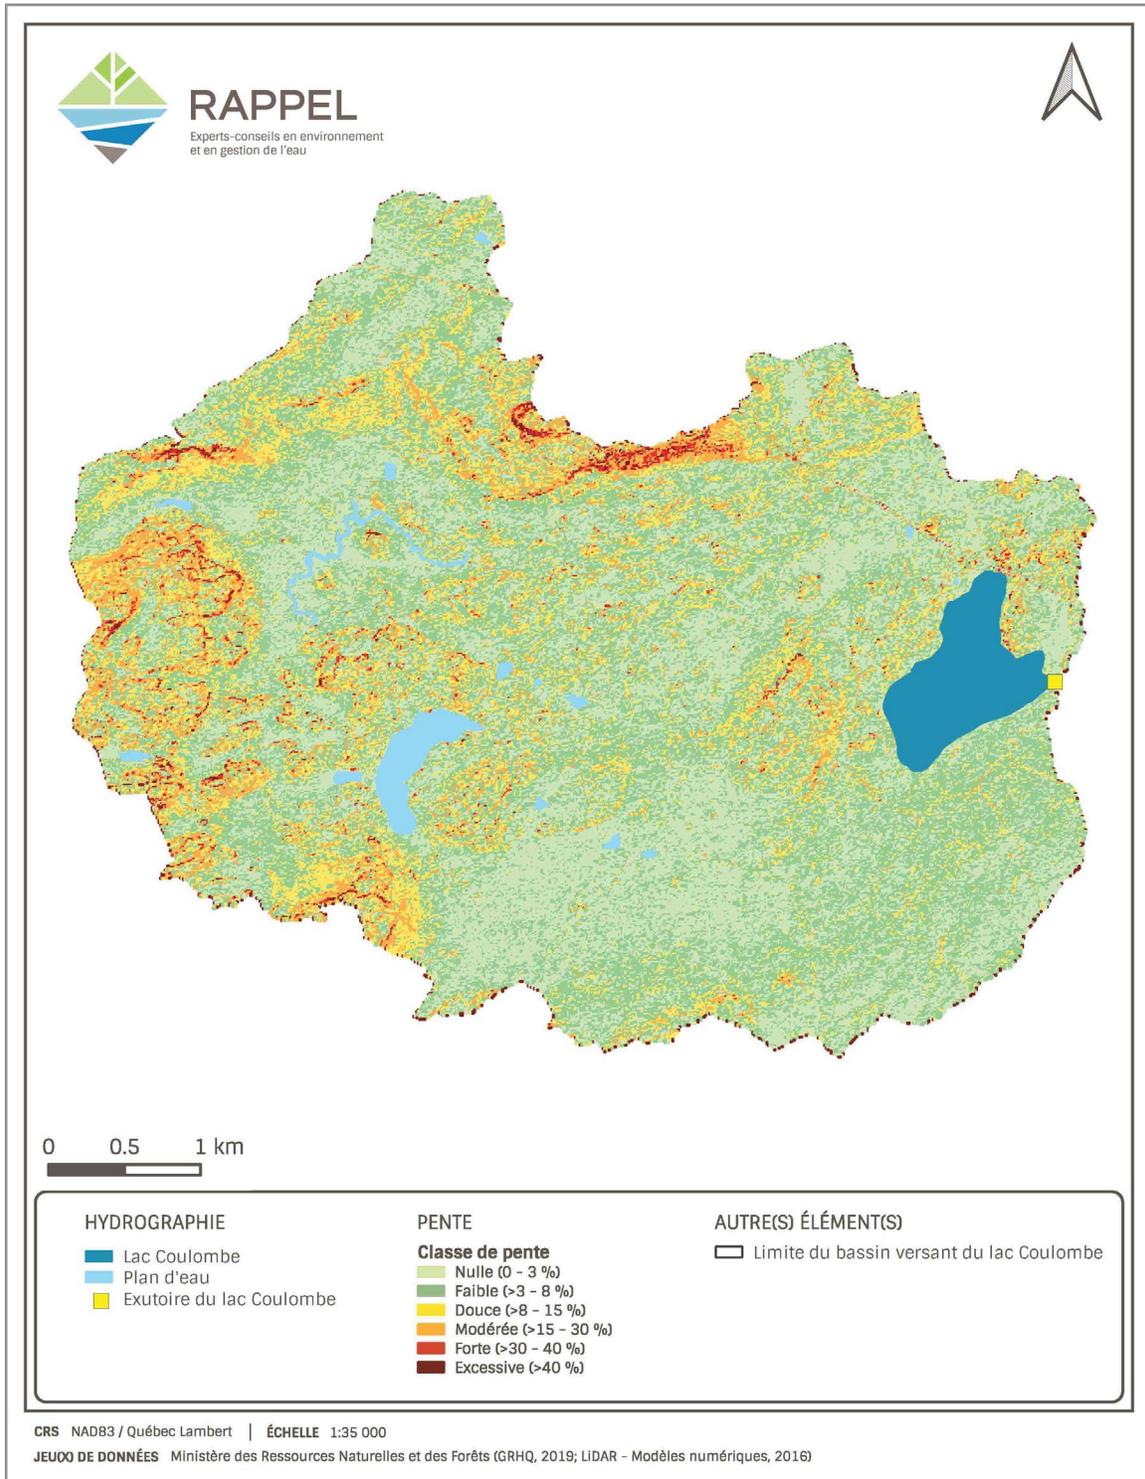
Figure 16. Pentes dans le bassin versant du lac Coulombe

Cette topographie fait en sorte que le bassin versant du lac Coulombe est généralement peu accidenté. En effet, **25,7 %** du territoire est recouvert de pentes supérieures à 8 %. Ces secteurs sont vulnérables à l'érosion lorsque le sol est dénudé. De ce pourcentage **1,7 %** est composé de pentes fortes à excessives (supérieures à 30 %). Ces zones sont susceptibles de s'éroder même si le sol est couvert par la végétation. Les secteurs identifiés en rouge foncé à la figure 16 sont les plus escarpés (Tableau XIII ; Figure 16 ; RAPPEL à partir de MRNF 2016).

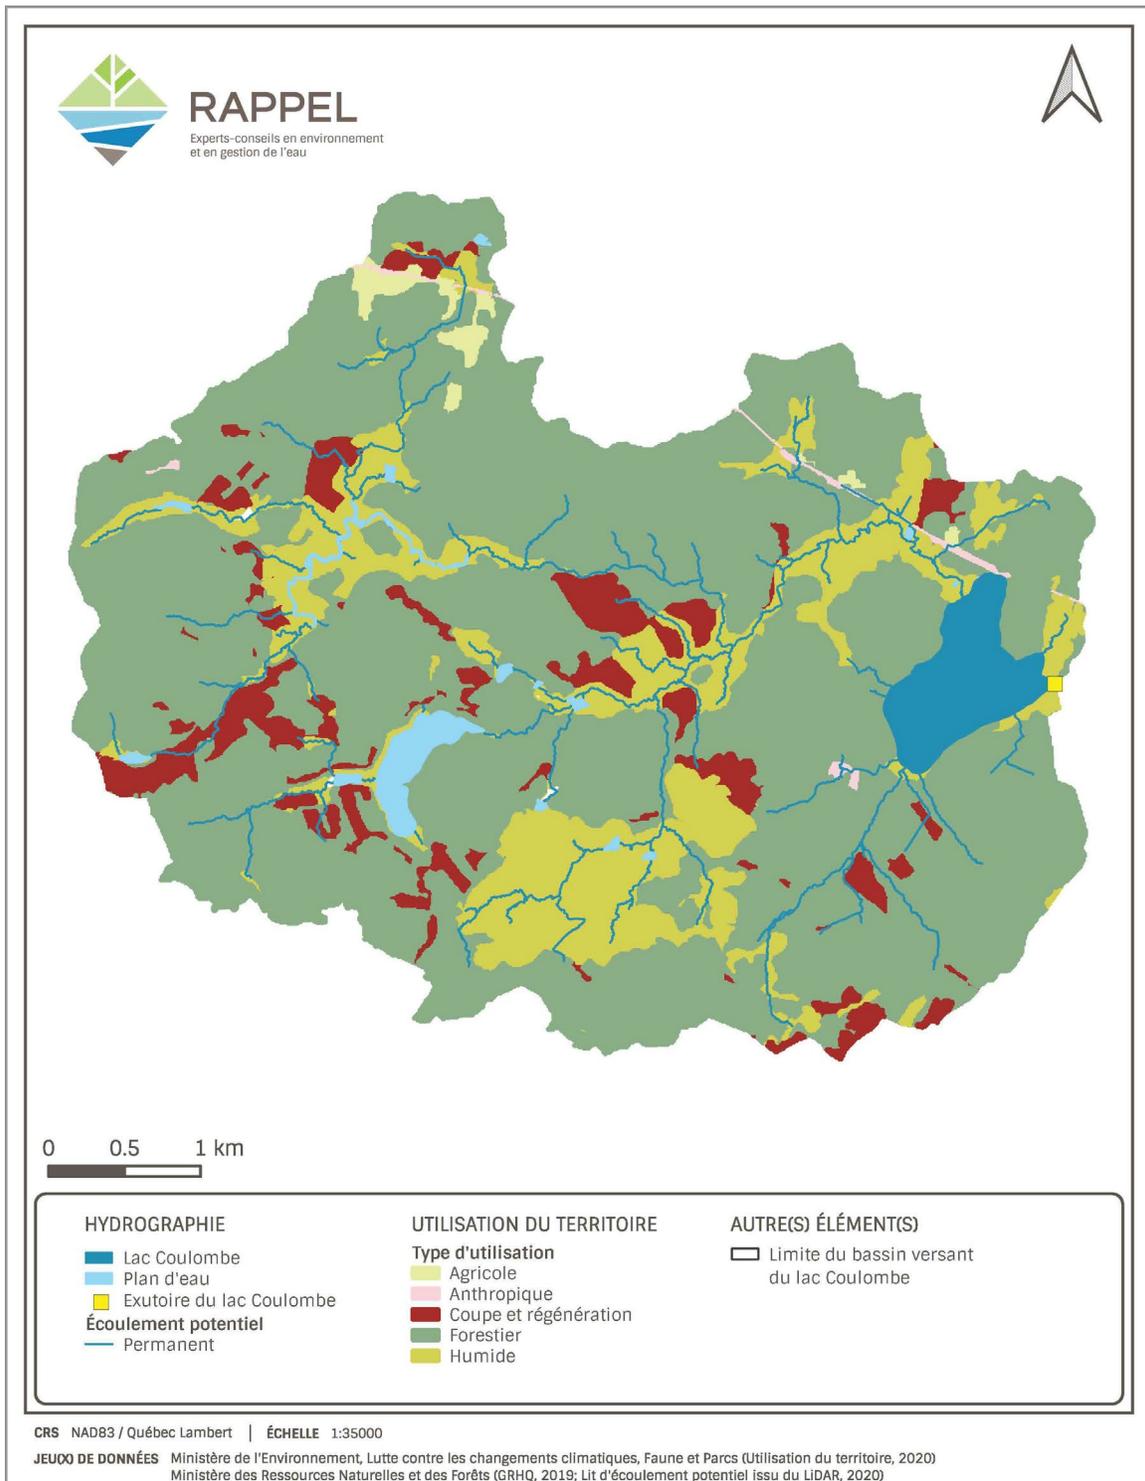
Figure 17. Utilisation du sol dans le bassin versant du lac Coulombe en 2020

Le bassin versant du lac Coulombe est un territoire où les activités forestières sont bien présentes. En 2020, **7,4 %** du bassin versant du lac Coulombe était touché par des activités forestières (MELCCFP, 2018 ; Figure 17). Environ 14 % des zones de coupes se trouvaient dans un milieu humide (Tableau XV).

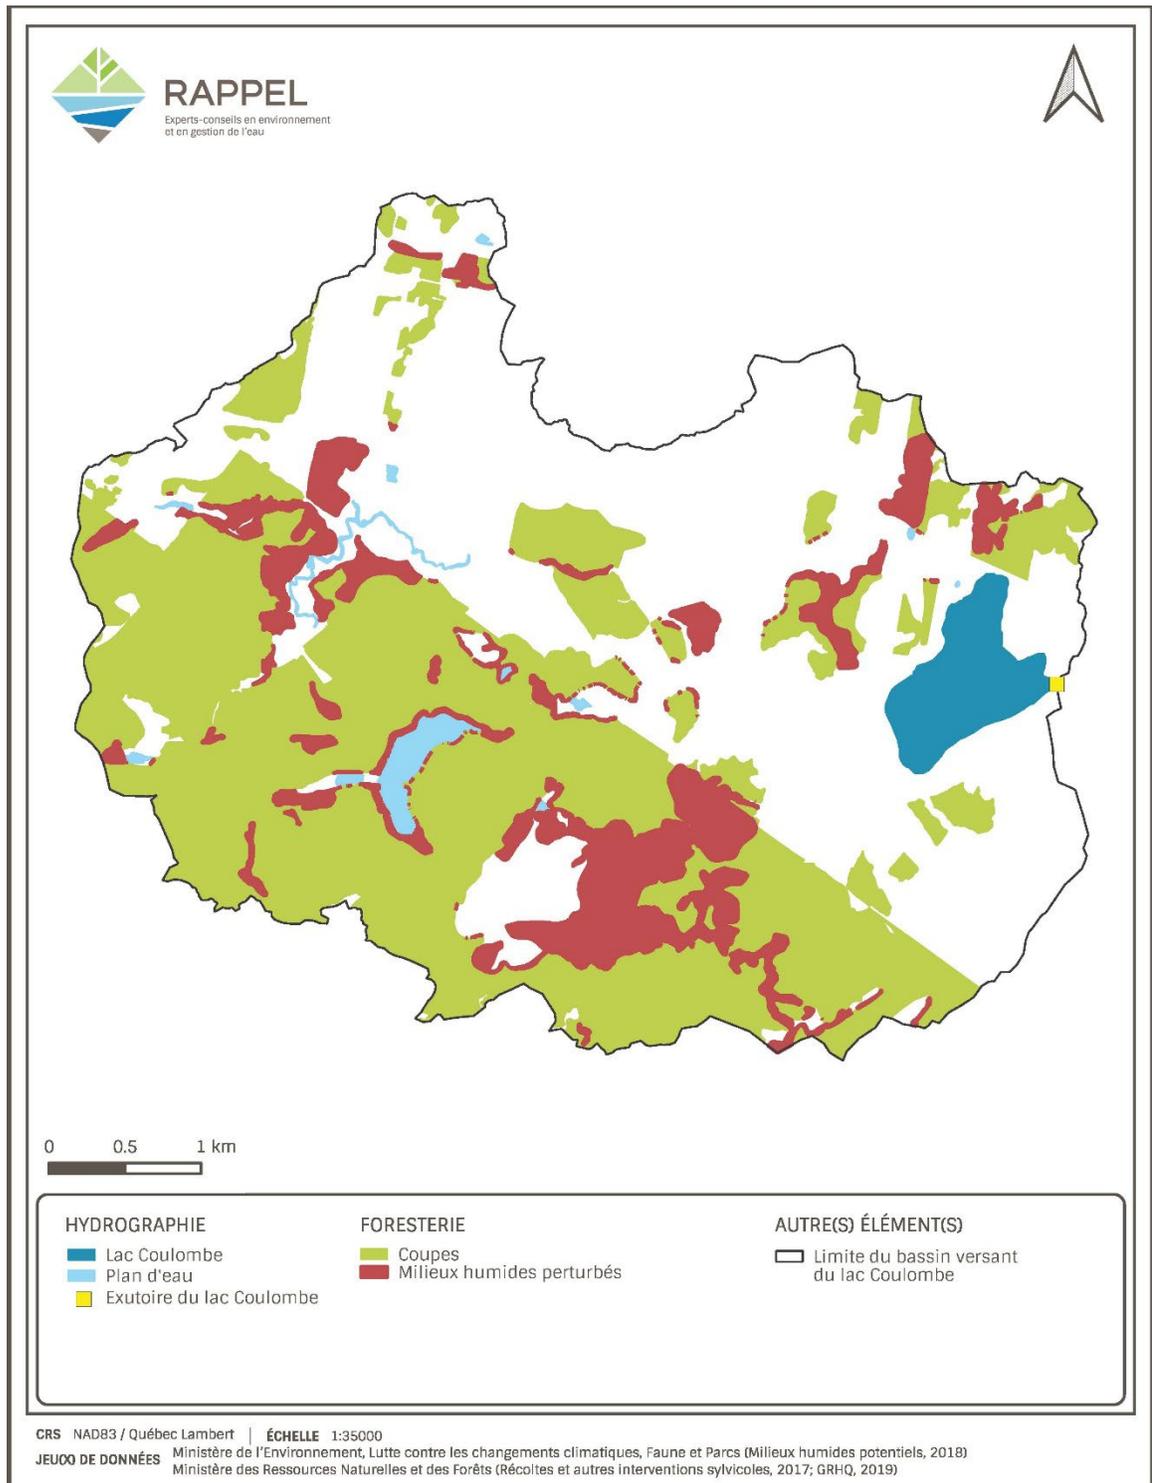
Figure 19. Milieux humides perturbés par les activités forestières historiques dans le bassin versant du lac Coulombe

Par ailleurs, on estime que 52 % des milieux humides ont été perturbés par ces activités, sur une superficie de 2,36 km² (RAPPEL à partir de MRNF, 2017 ; Figure 19).

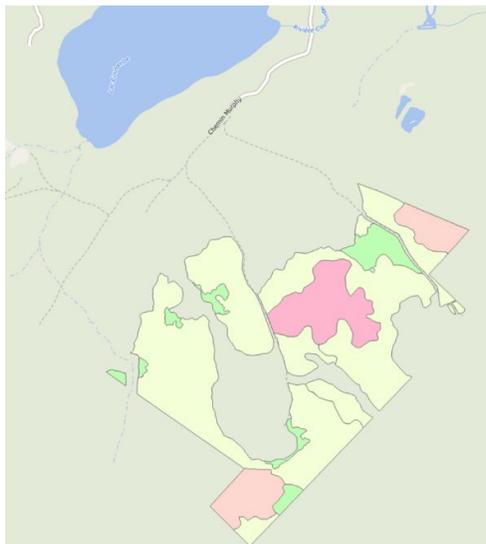
Figure 21. Localisation des coupes forestières en cours ou planifiées en 2025 dans l'unité d'aménagement 12171 à proximité du lac Coulombe
 (CPI en jaune, CPR en rose, CJ en vert)

Le territoire forestier du bassin versant du lac Coulombe est soumis à deux juridictions. Une partie de celui-ci se trouve en terres publiques, sous l'unité d'aménagement numéro 12171 (Figure 20). Sur ce territoire, les activités sont gérées par le ministère des Ressources naturelles et des Forêts (MRNF), plus particulièrement l'unité de gestion Beauce-Appalaches de la Direction de la gestion des forêts de la Capitale-Nationale et de la Chaudière-Appalaches. Des consultations publiques ont lieu en ce qui concerne les activités de coupes forestières, auxquelles les municipalités et associations de lacs peuvent participer (Gouvernement du Québec, 2022). Les interventions prévues sur le territoire au cours de la période 2024-2025 sont présentées à la figure 21 et décrites au tableau XVII.

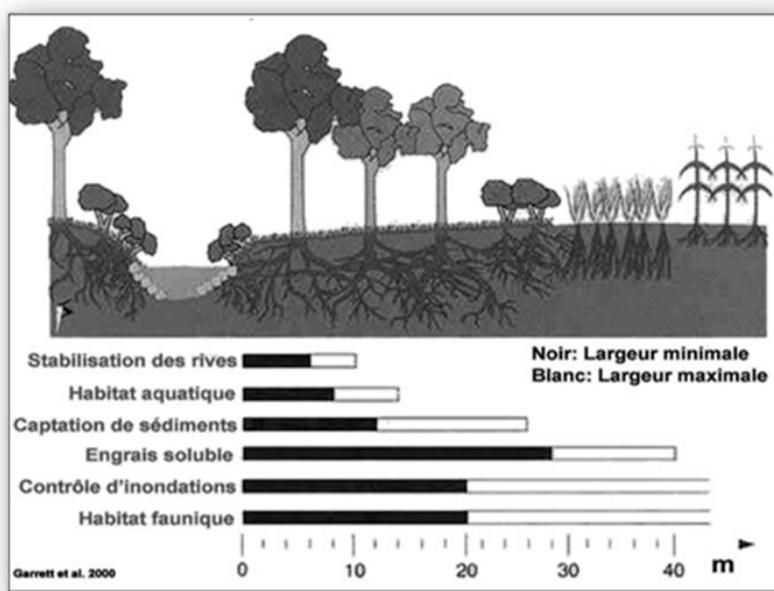
Figure 23. Largeur optimale de la bande riveraine selon diverses fonctions environnementales

La rive représente la partie terrestre bordant un lac ou un cours d'eau. Elle assure la transition entre le milieu aquatique et le milieu terrestre. Selon le régime transitoire du Gouvernement du Québec, la bande riveraine a une profondeur de 10 à 15 mètres selon la hauteur et la pente du talus (MELCC, 2021a). Ces largeurs ne doivent pas être interprétées comme des critères suffisants pour protéger ou restaurer les écosystèmes aquatiques et riverains. Elles visent seulement à assurer une protection minimale aux rives des lacs et des cours d'eau (Gagnon & Gangbazo, 2007 ; Figure 23 tirée de Schultz et collab. 2000).

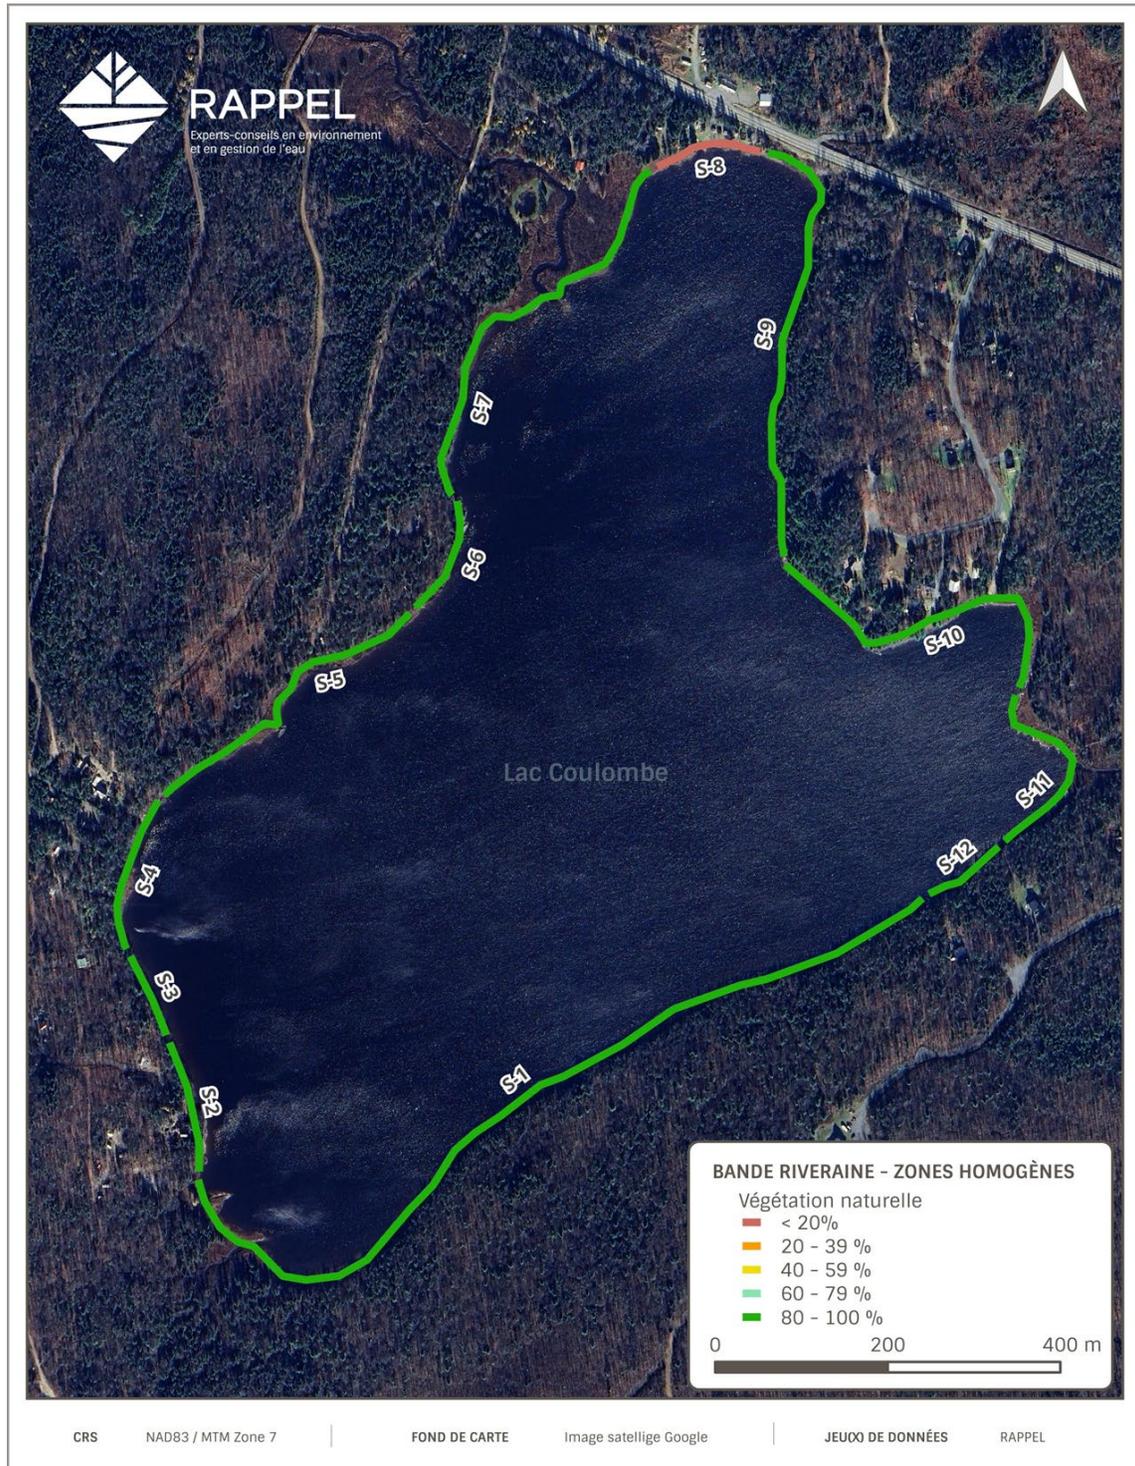
Figure 24. Recouvrement par la végétation naturelle dans la bande riveraine du lac Coulombe en 2024

En 2024, l'état des rives du lac Coulombe a été caractérisé sur une profondeur de 15 mètres, selon le protocole du MELCCFP développé dans la cadre du RSVL (MDDEP & CRE Laurentides, 2007). Cet inventaire a été réalisé par le RAPPEL (RAPPEL, 2024). En voici les faits saillants :

- 29,5% de la rive du lac Coulombe est habitée;
- La végétation naturelle recouvre 95,2% de la bande riveraine;
- 3,4% de la bande riveraine possède moins de 20% de végétation naturelle (zone S-8 de la figure 24);
- 96,6% de la rive est recouverte par plus de 80% de végétation naturelle;
- Environ 4% de la rive est en érosion.
