Santé du lac Coulombe

Portrait et diagnostic 2024

Mélissa Laniel,
Coordonnatrice – Lacs et services associatifs

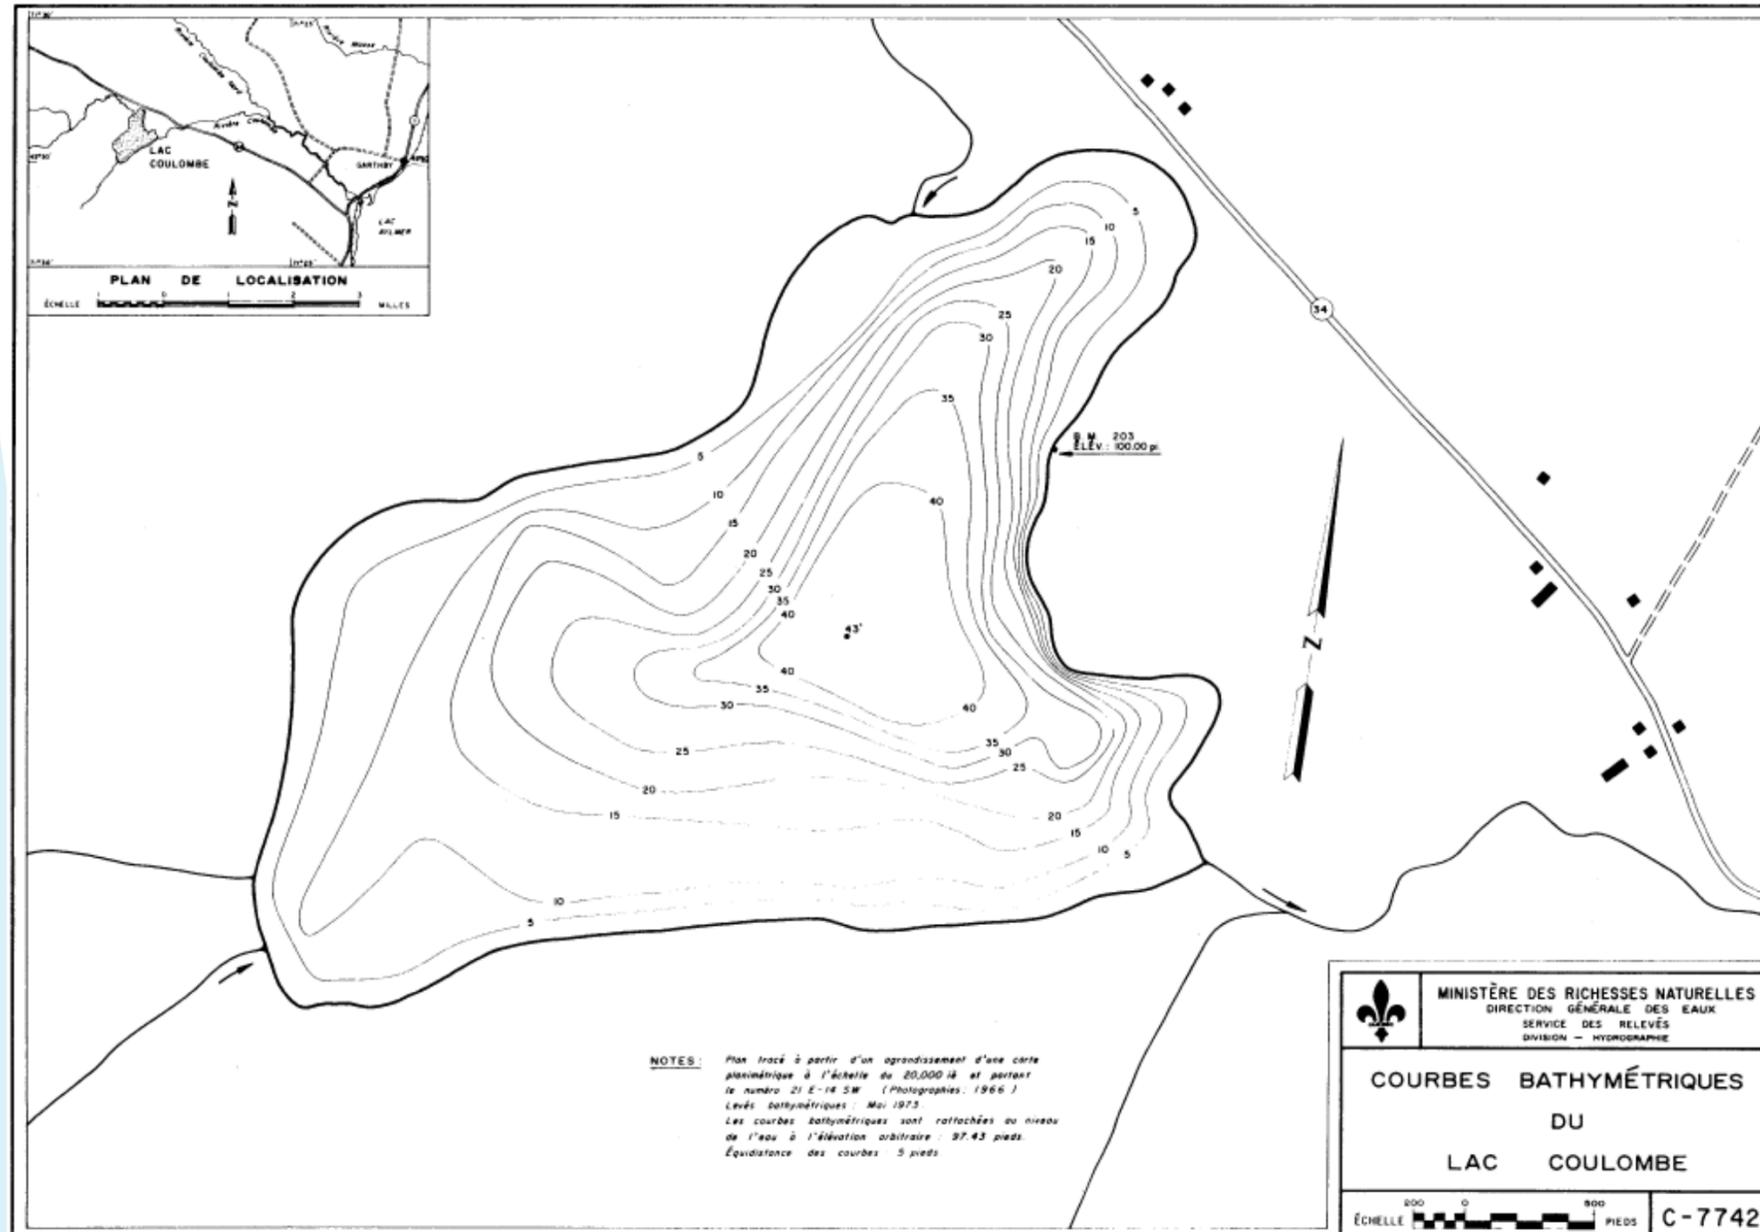
Morphométrie et hydrologie

Superficie (lac) = **0,68** km²

Profondeur max. = **13,1** mètres

Profondeur moy. = **5** mètres

Volume = **3 770 000** m³

Temps de renouvellement* =
0,21 année (77 jours)

Superficie (BV) = **25,28** km²

Ratio de drainage = **37**

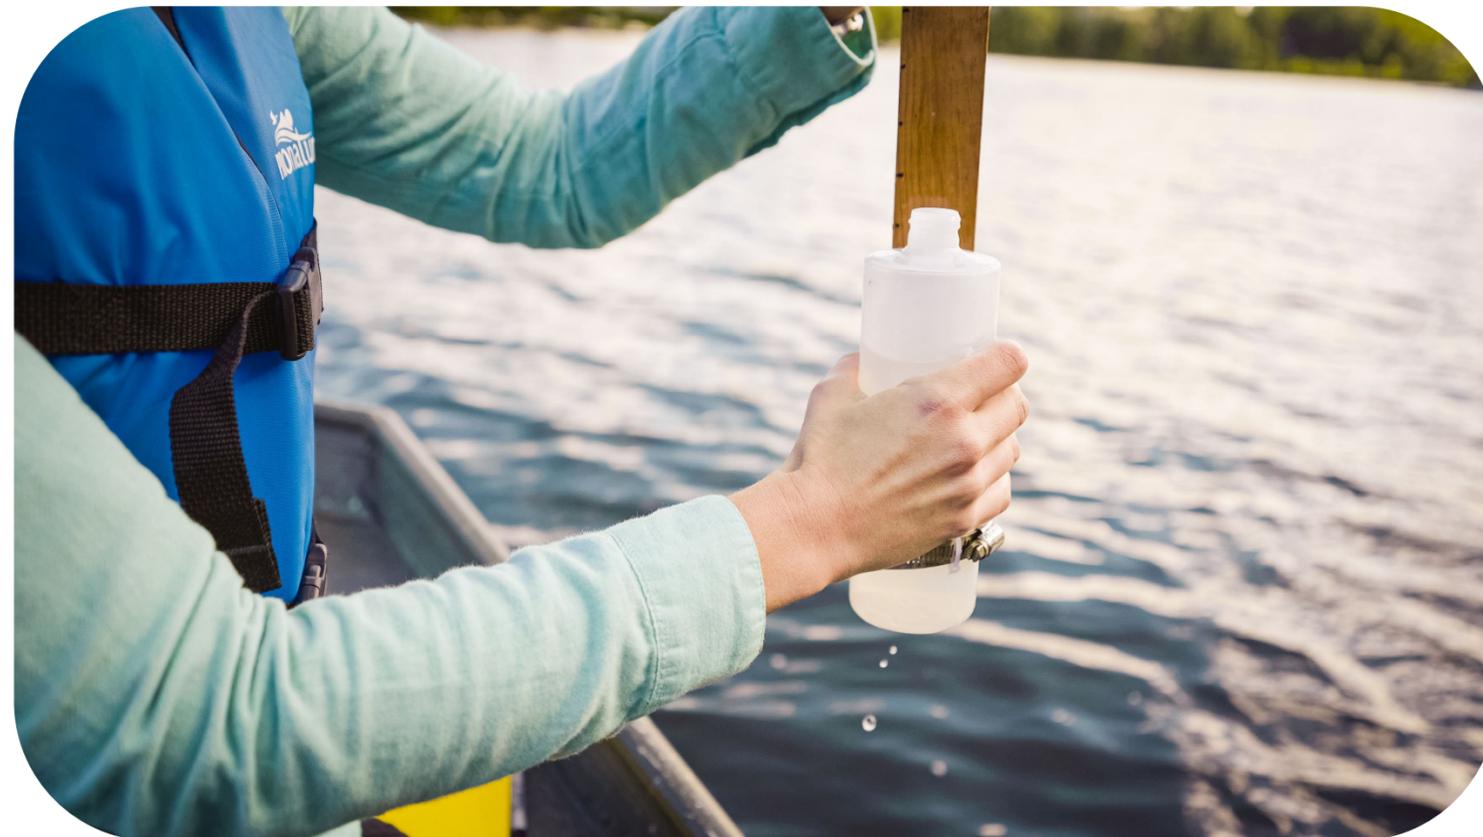
Physicochimie

- Participation au Réseau de surveillance volontaire des lacs (RSVL) depuis 2024
- Suivi par le RAPPEL en 2008 (transparence seulement)

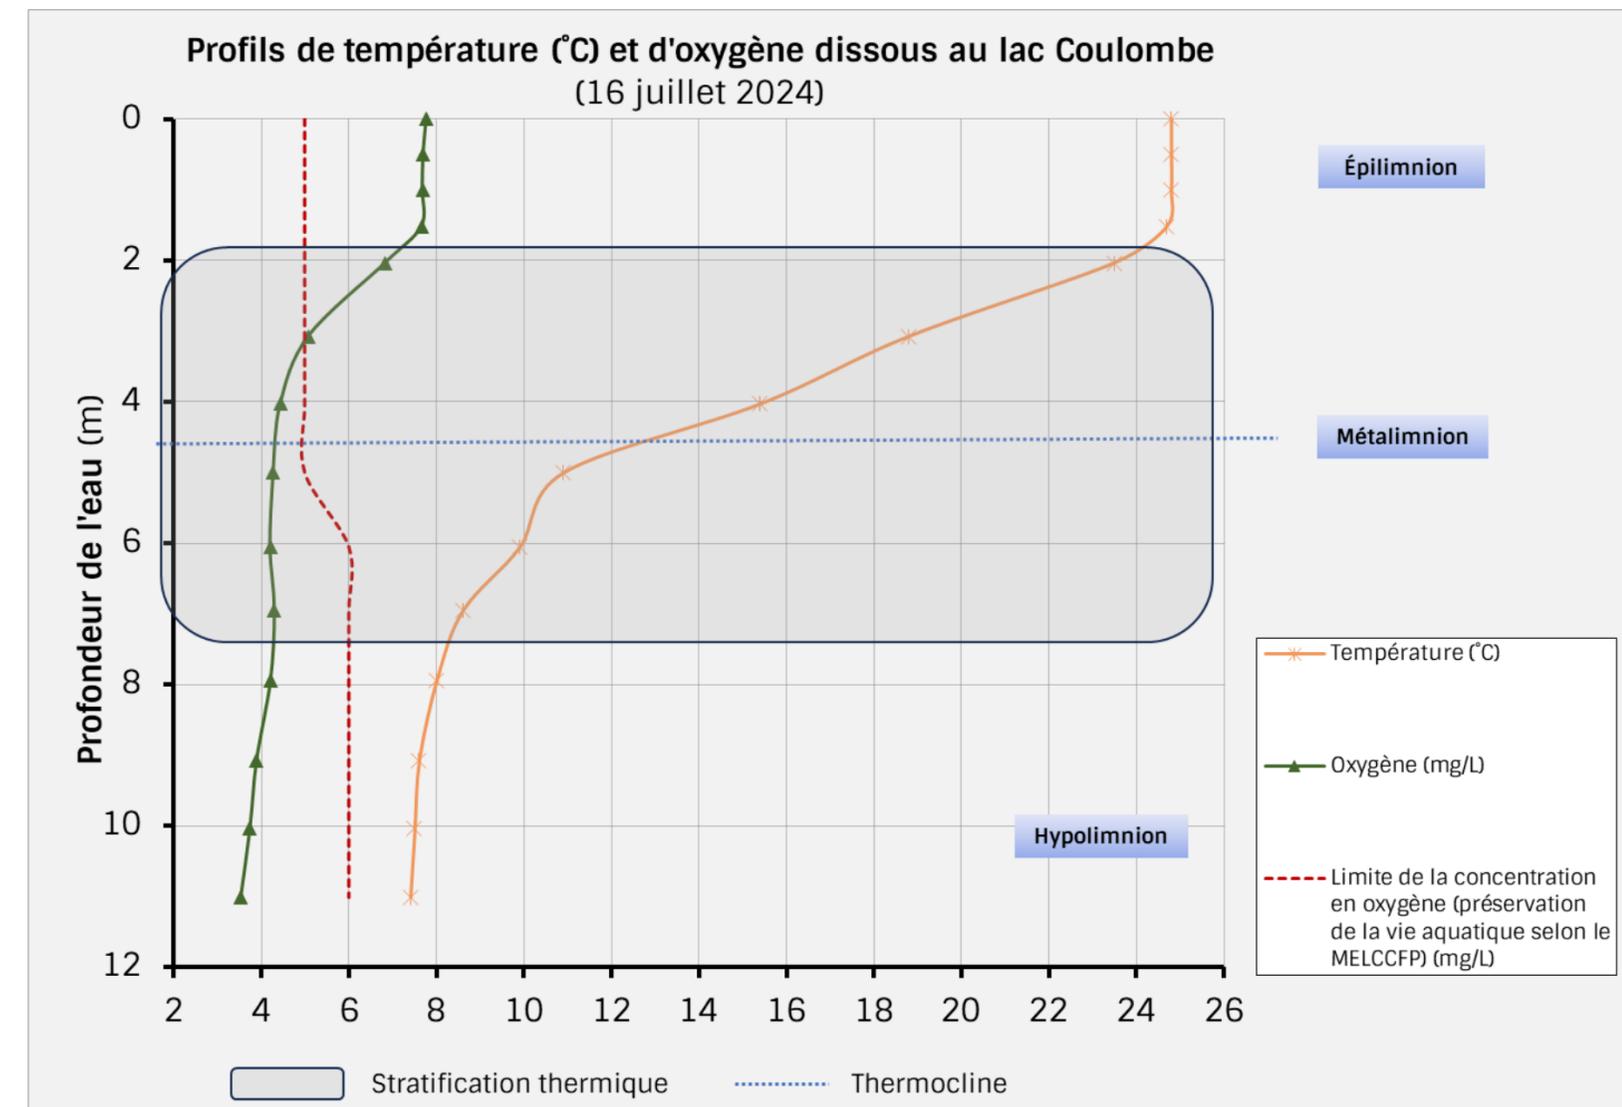
Température

- Stratification thermique bien établie
- Faible épaisseur des couches de surface et du fond

Date	Profondeur (m)			
	Épilimnion	Métalimnion	Hypolimnion	Thermocline
20 mai 2024	0 à 1	1 à 5	5 au fond	1 ; 2
16 juillet 2024	0 à 1,5	1,5 à 7	7 au fond	4 ; 5
23 septembre 2024	0 à 4	4 à 7	7 au fond	6 ; 7
7 septembre 2023	0 à 0,5	0,5 à 9	9 au fond	1 ; 2

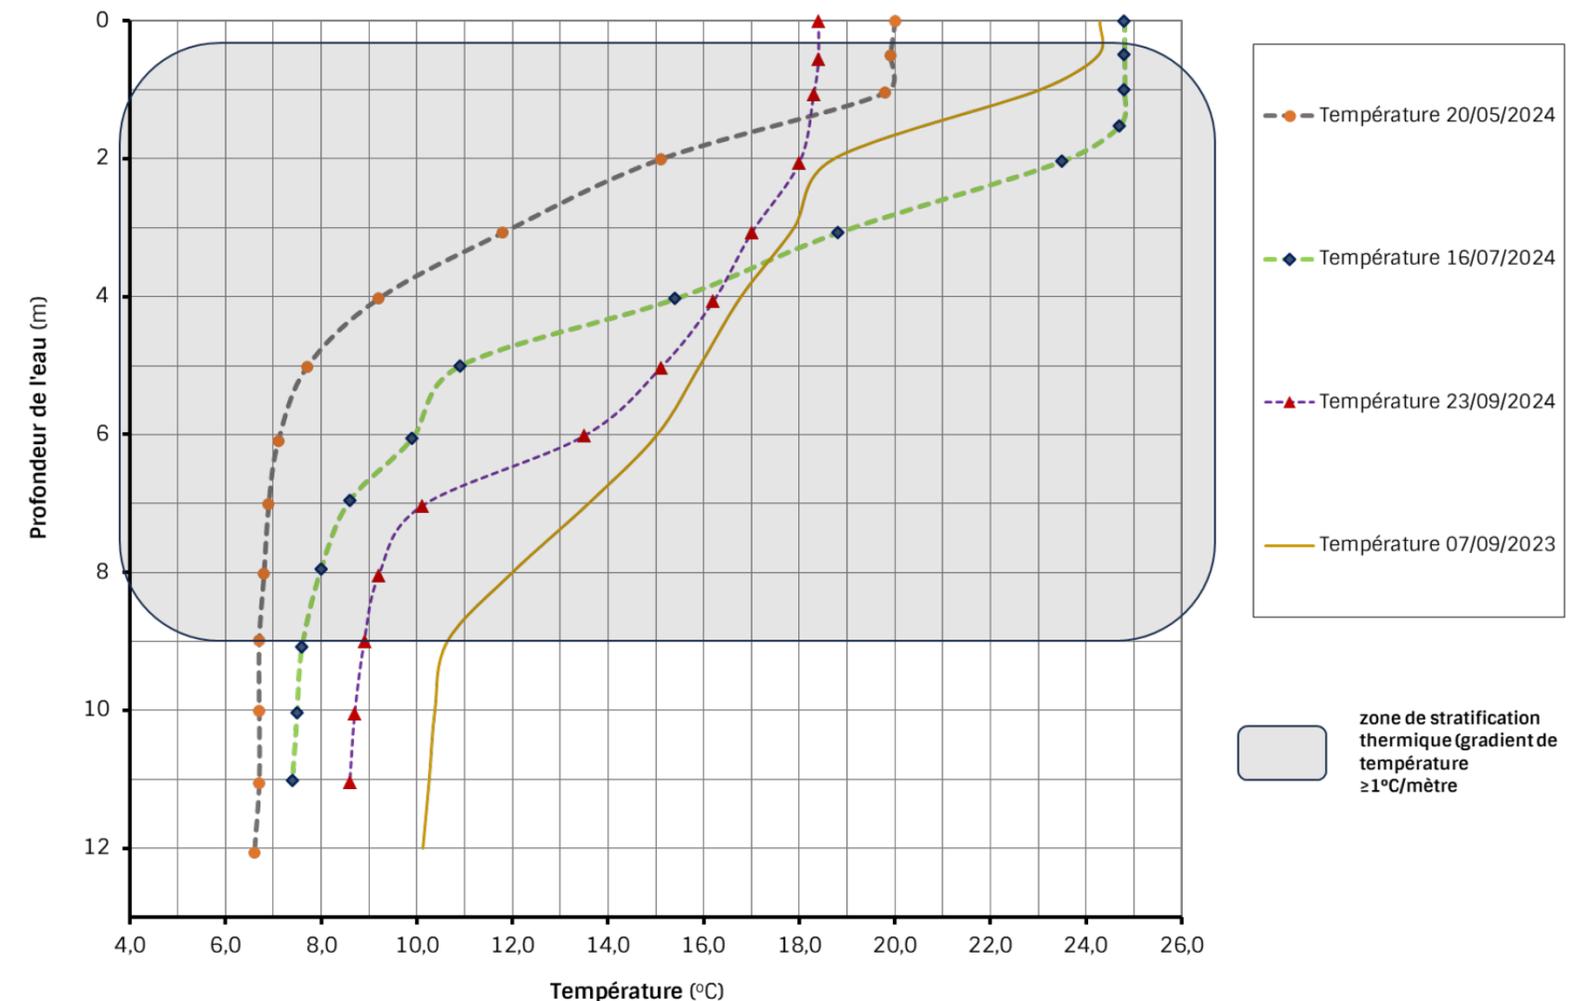
Profils pluriannuels de température au lac Coulombe (2023-2024)

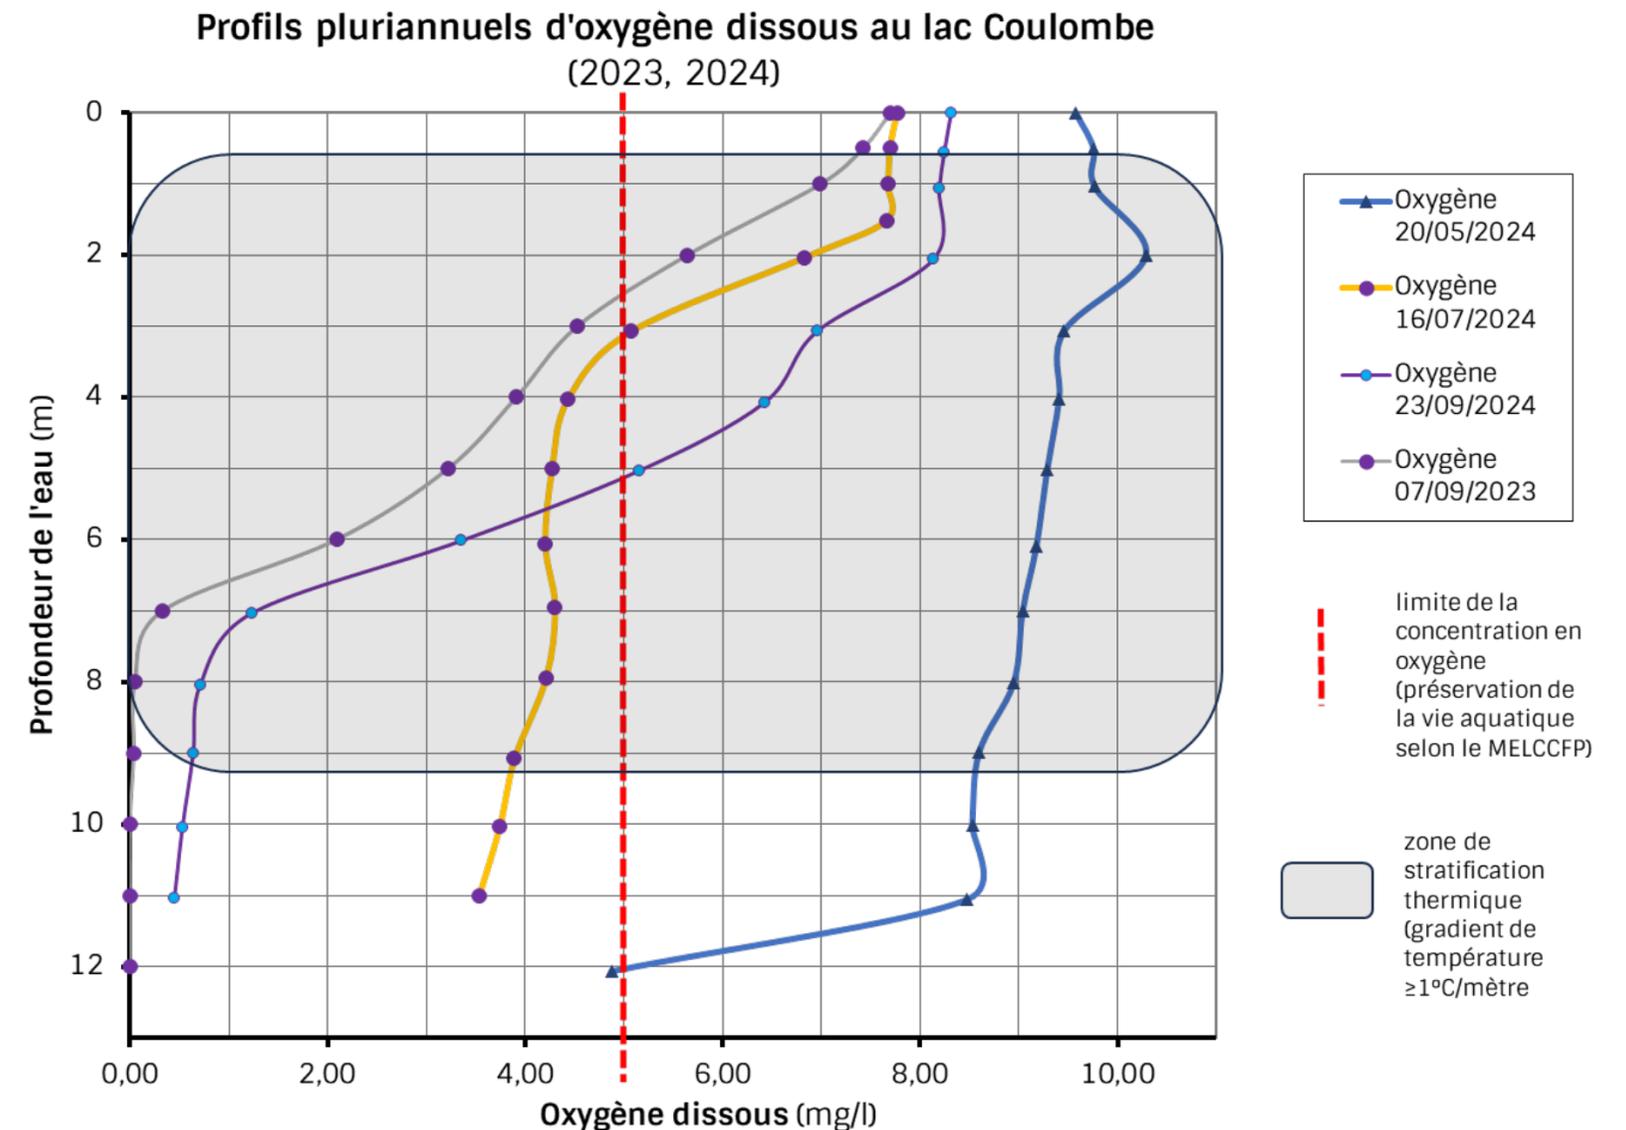
Oxygène

- Déficit en oxygène important (une bonne partie du métalimnion jusqu'au fond)
- Brassage printanier en 2024
- Faible épaisseur de l'hypolimnion

Déficit en oxygène	Profondeur (m)		
	Date	mg/L	%
	20 mai 2024	11 au fond	
	16 juillet 2024	3 au fond	2 au fond
	23 septembre 2024	5 au fond	4 au fond
	7 septembre 2023	2 au fond

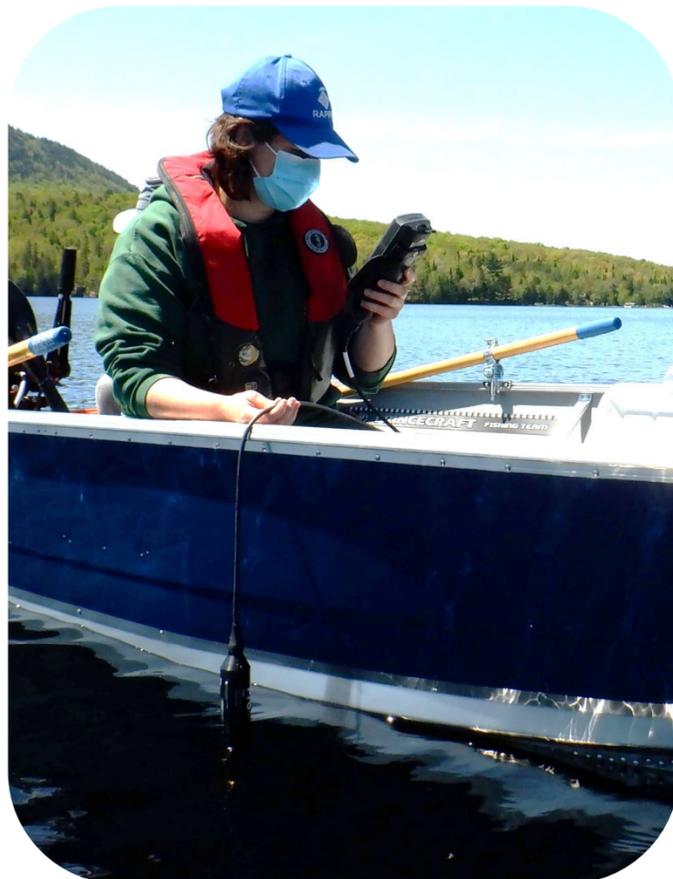
Conductivité spécifique en surface

Moyenne de 2023, 2024 = **40** $\mu\text{S}/\text{cm}$ (dans les normales selon la géologie)

Niveaux de risque d'implantation de la moule zébrée	Définition	Concentration en calcium (mg/L)
Risque nul	Les adultes ne peuvent pas survivre	< 8
Risque faible	Possibilité de survie de moules zébrées, mais conditions sous-optimales	8 à < 12
Risque modéré	La survie et la reproduction des adultes sont supportées à un niveau minimal	12 à < 20
Risque élevé	La survie et la reproduction sont supportées pour des populations de bonnes tailles	20 à < 25
Risque très élevé	Concentrations de calcium optimales pour tous les stades du cycle biologique des moules	≥ 25

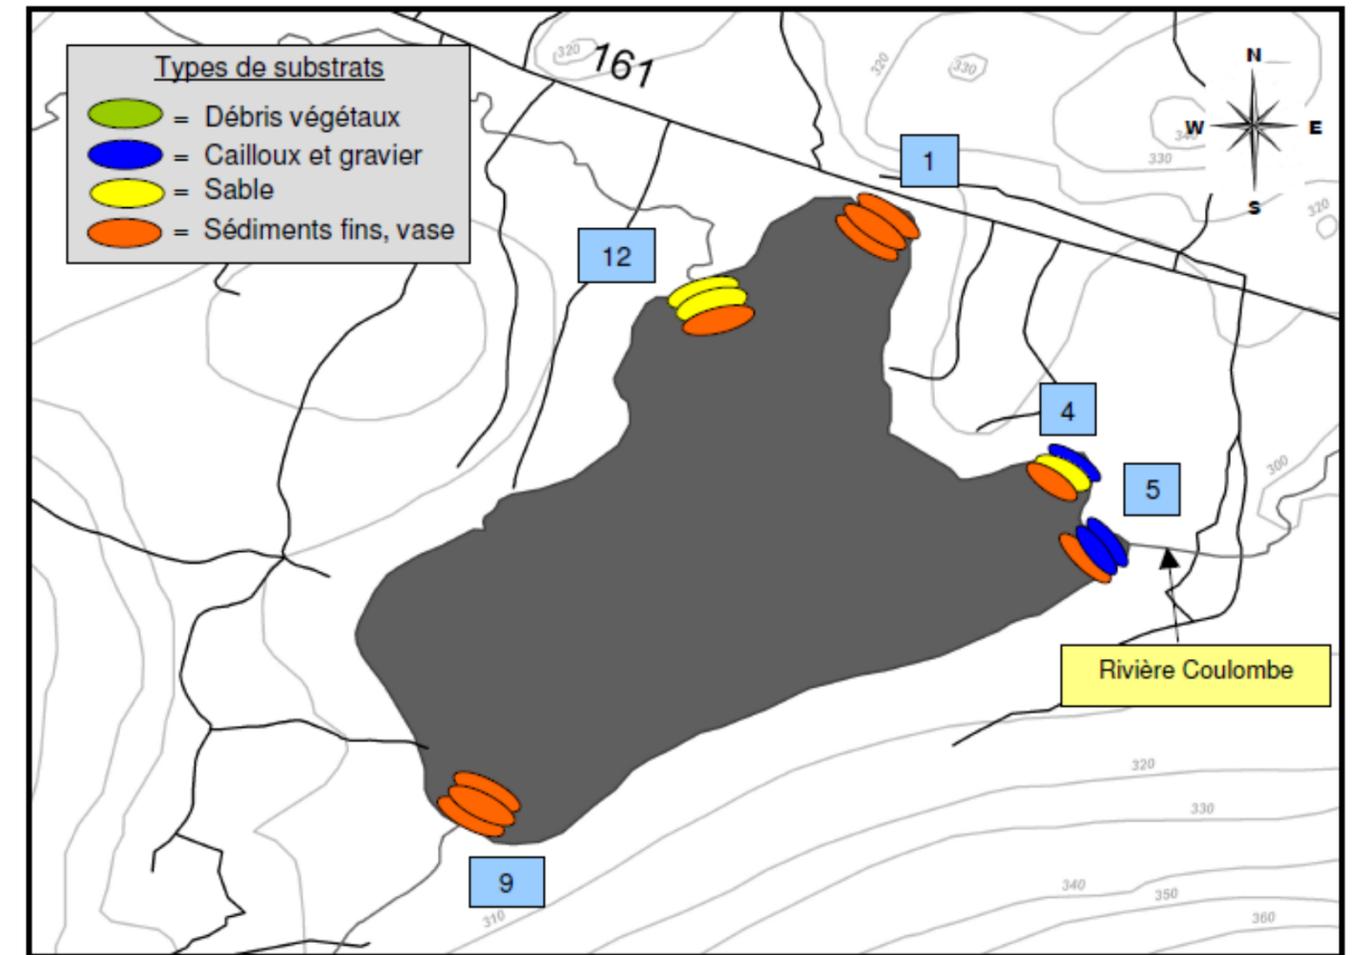
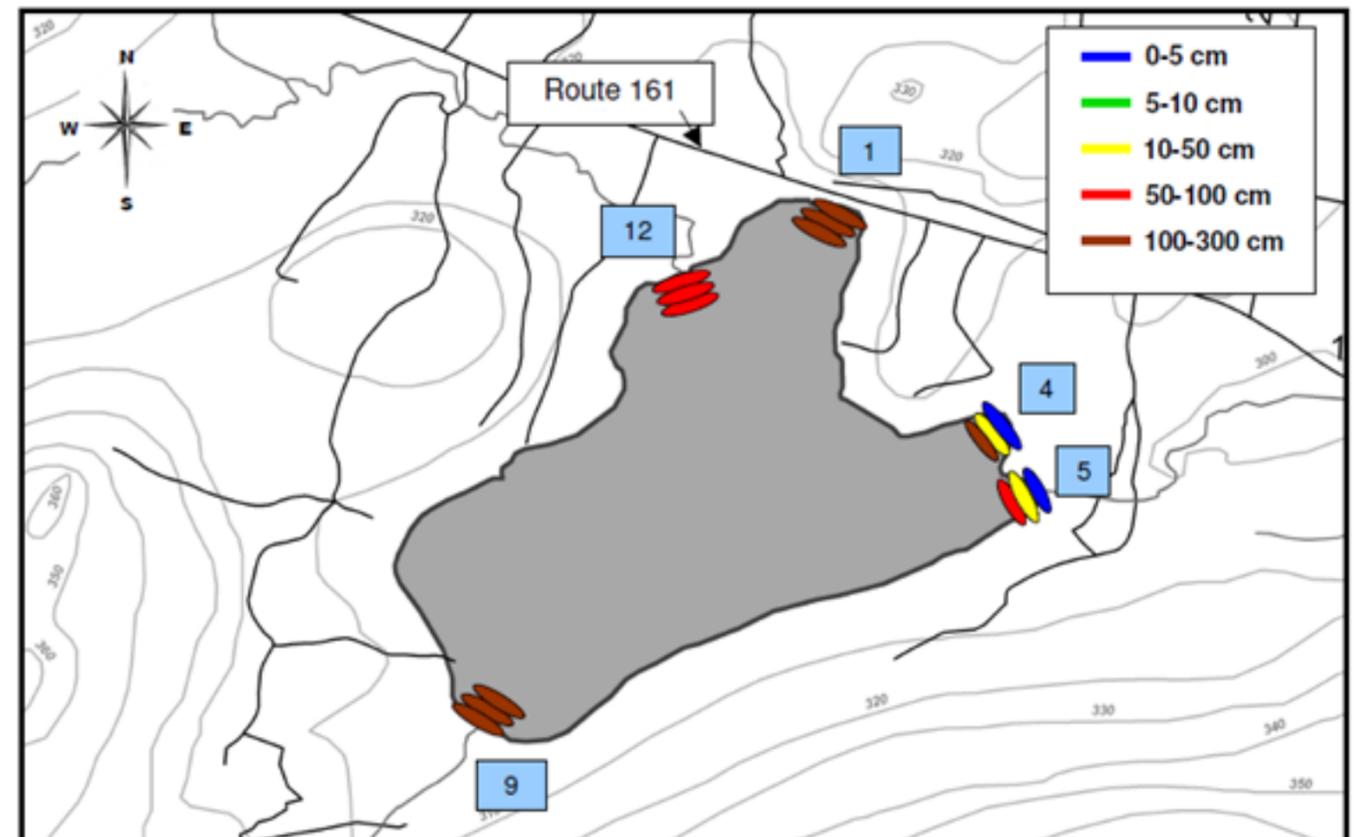
Substrat

Caractérisation par le RAPPEL en 2008

- Épaisseur sédimentaire globale très élevée (moyenne = 95 cm)
- Lac riche en matière organique
- Stations 1 et 9 les plus envasées
- Delta de sable à l'embouchure du ruisseau de la zone 12

0-5 cm	5-10 cm	10-50 cm	50-100 cm	100-300 cm
1 m	40 %	0 %	0 %	20 %	40 %
2 m	0 %	0 %	40 %	20 %	20 %
3 m	0 %	0 %	0 %	40 %	60 %
TOTAL	13 %	0 %	13 %	27 %	47 %

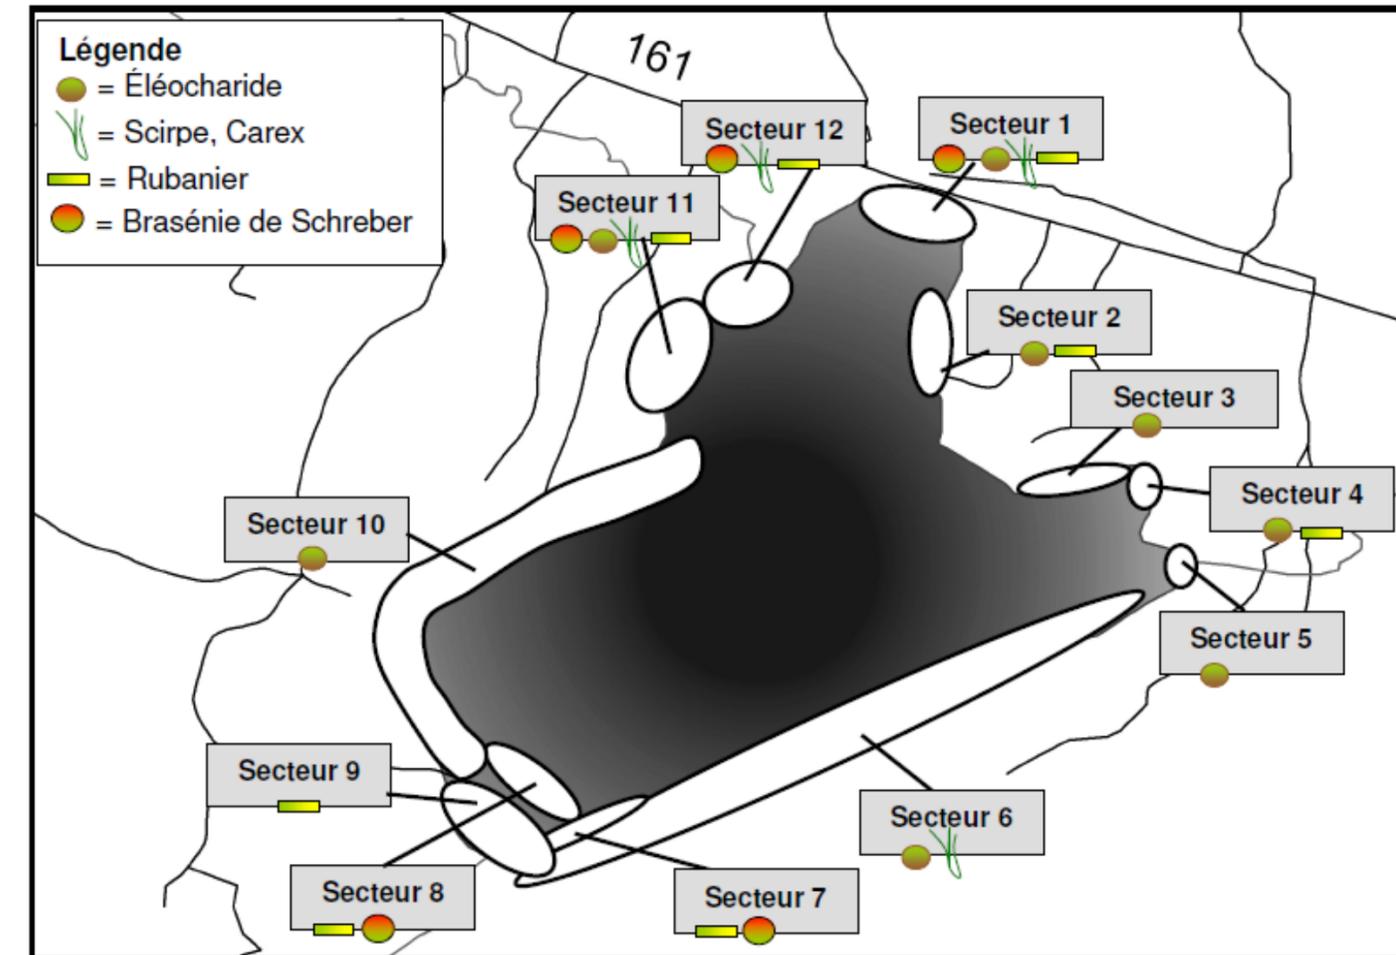
Plantes aquatiques

Inventaire par le RAPPEL en 2008

- Espèce dominante : **éléocharide des marais**
- Co-dominante : scirpe, rubanier flottant, brasénie de Schreber
- Recouvrement important et forte densité des herbiers (75%) dans les zones colonisées
- Les secteurs les plus envasés sont les plus colonisés (en rouge ci-dessus).

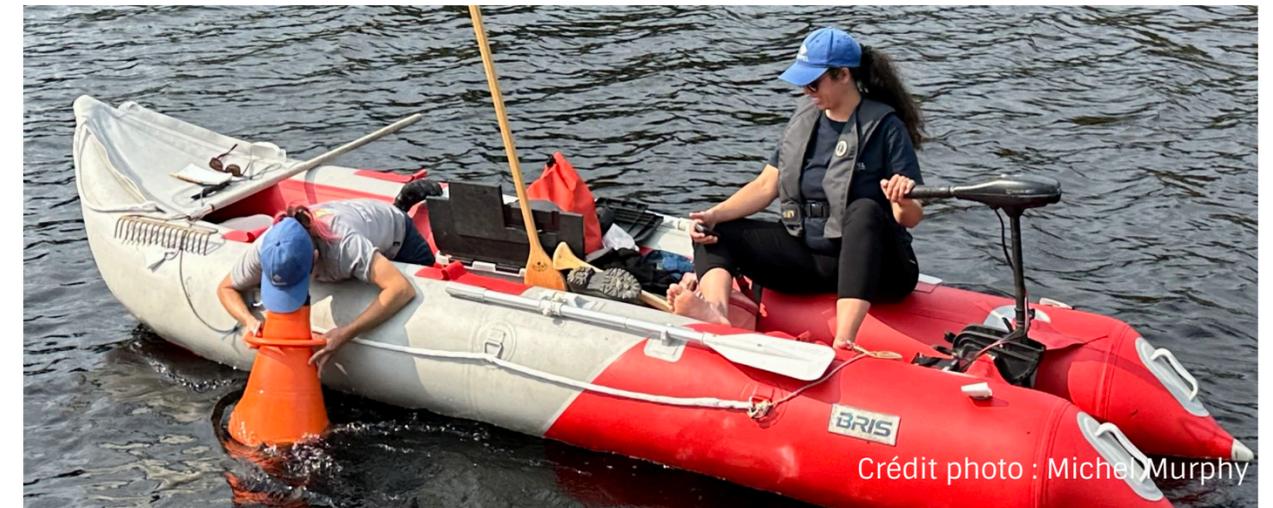
Détection des PAEE (RAPPEL 2024)

- Aucune plante aquatique exotique envahissante (PAEE)
- 20 espèces indigènes
- Espèces dominantes : éleocharide, élodée du Canada, potamot émergé et de Robbins, rubanier flottant
- 1 espèce rare : la **naïade grêle**
 - ✓ susceptible d'être désigné menacée ou vulnérable ;
 - ✓ peut être confondue avec l'espèce exotique la petite naïade.

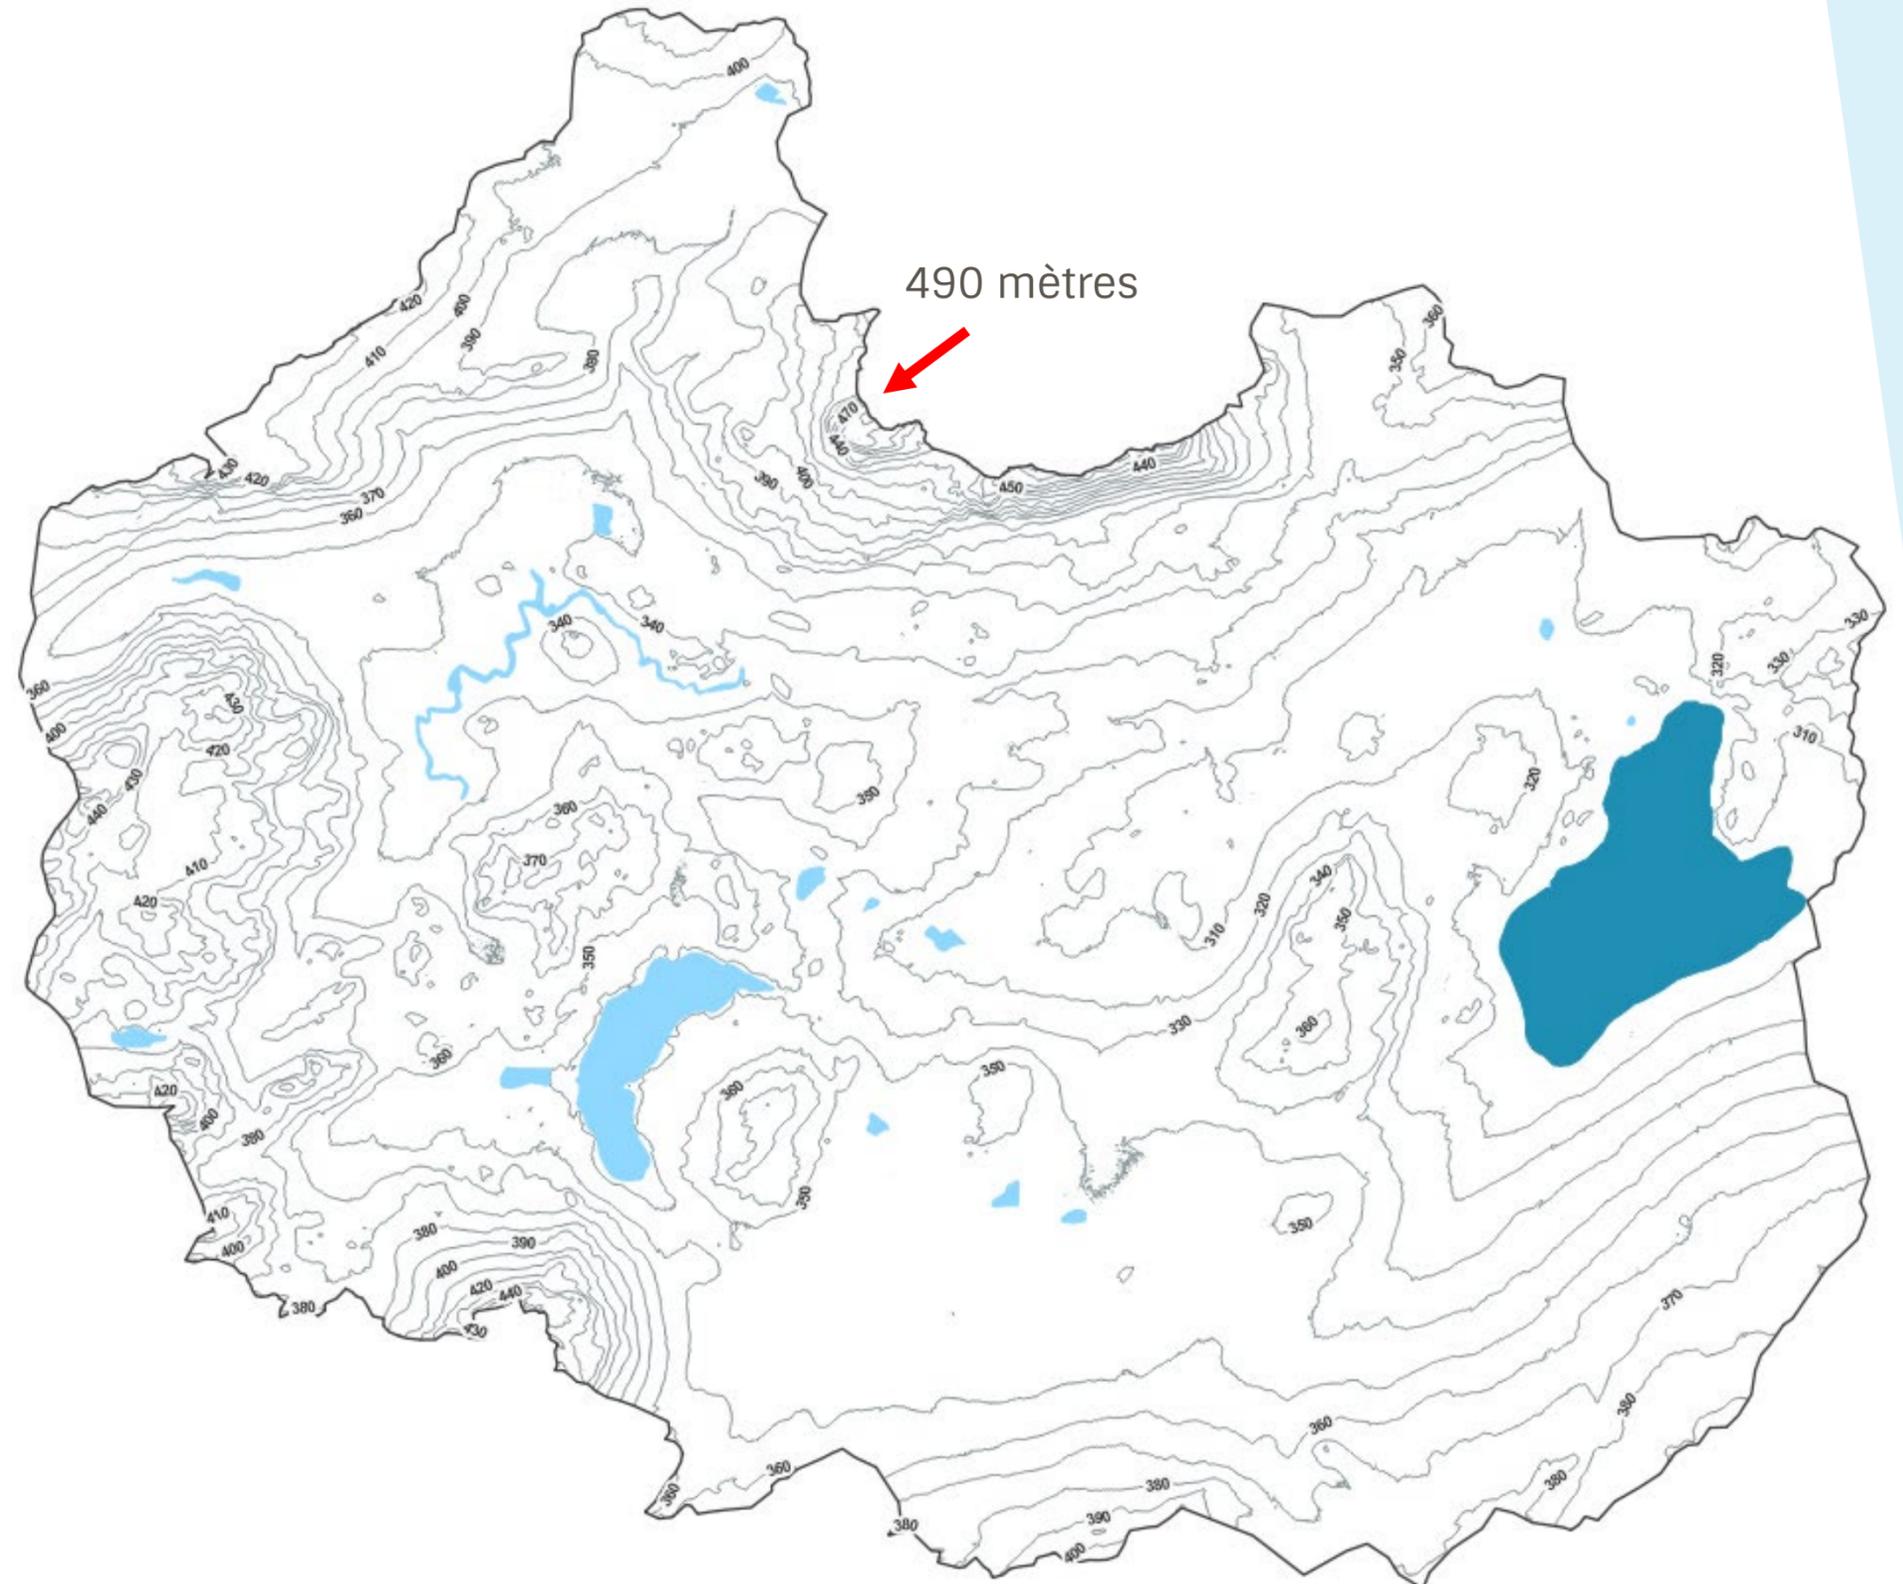
Topographie et pentes

- Point le plus élevé :
490 mètres
- Altitude du lac :
310 mètres
- Dénivellation :
180 mètres

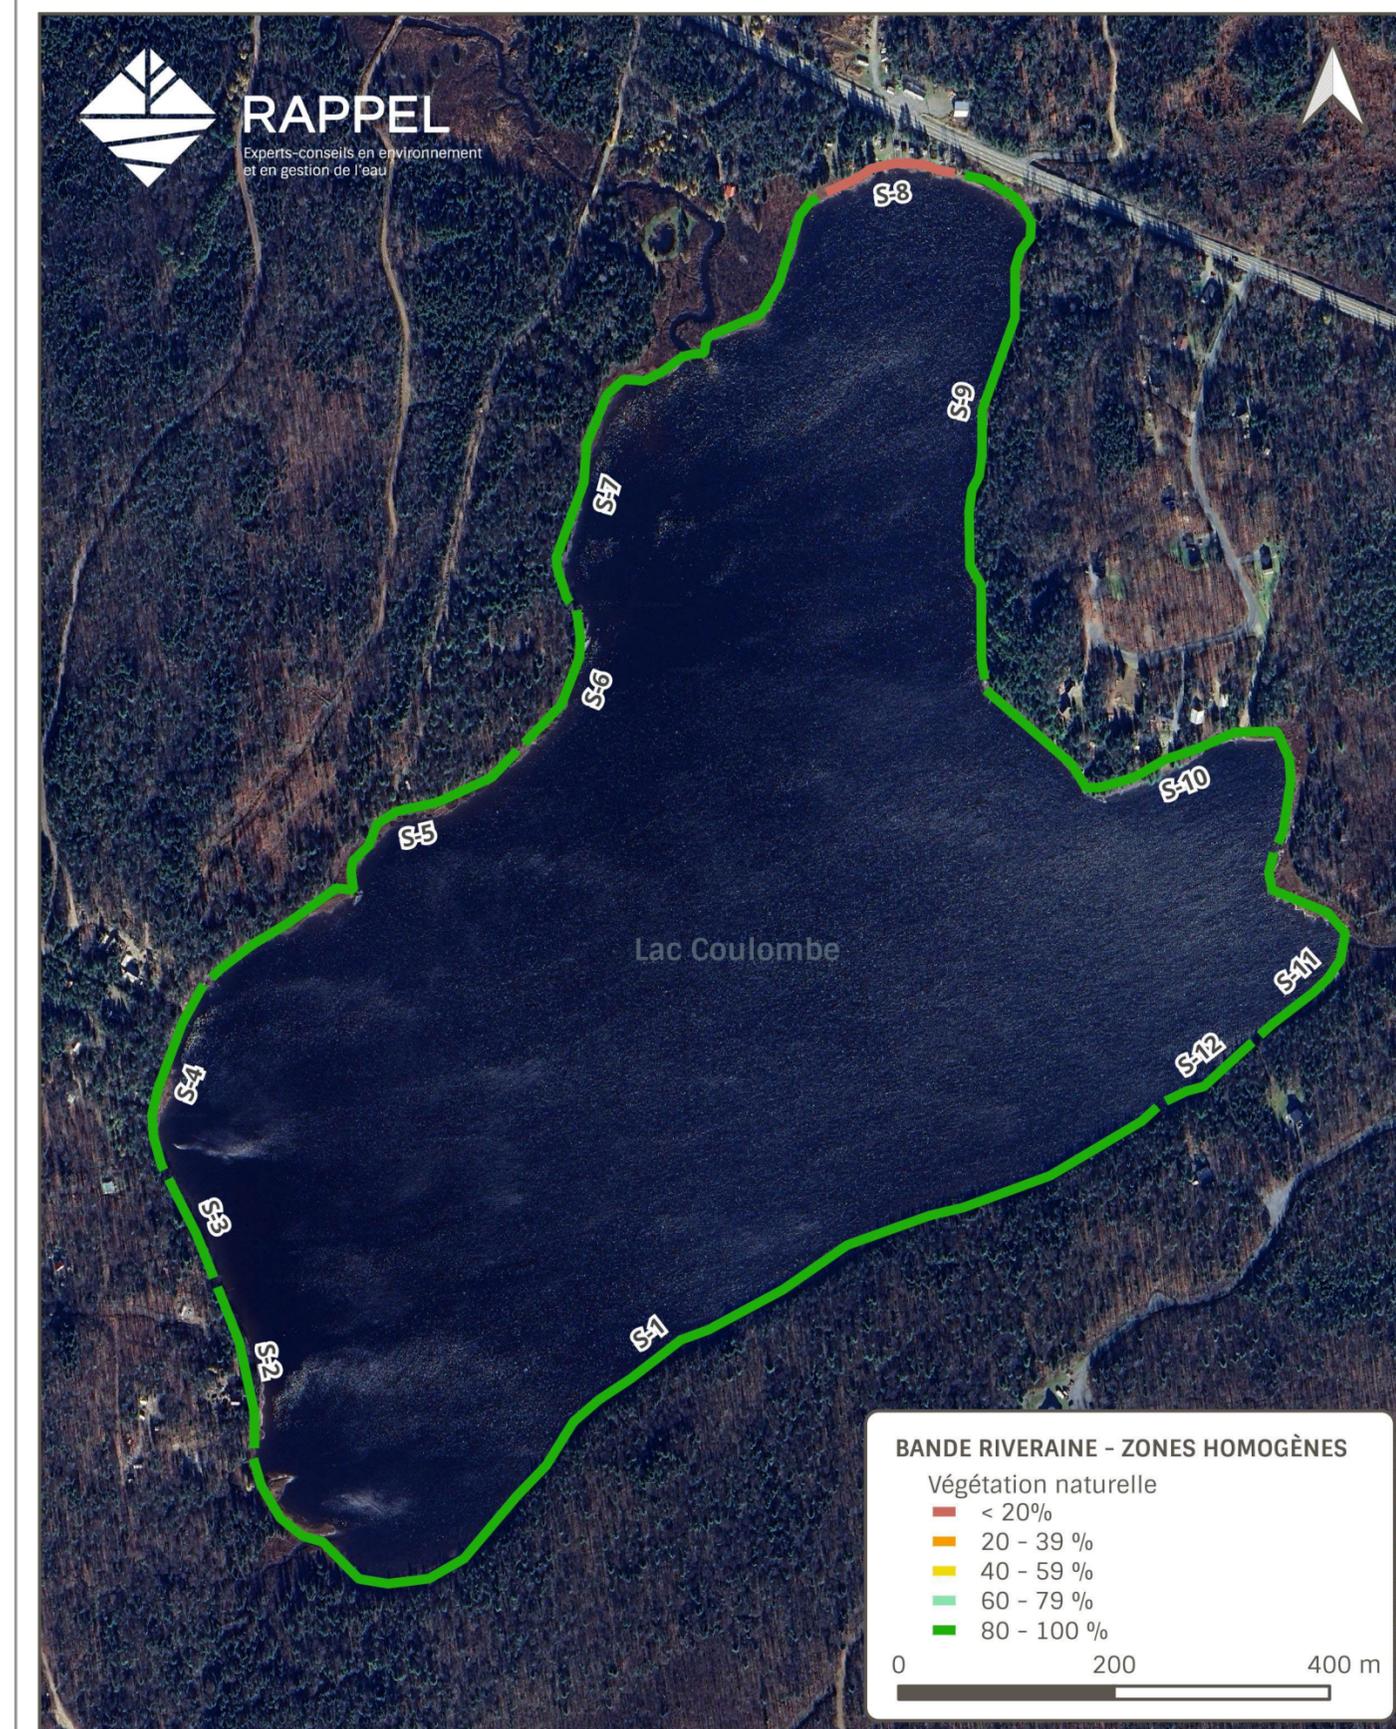
- 29,5% de la rive est habitée
- La végétation naturelle recouvre 95,2% de la BR
- **3,4%** de la BR possède moins de 20% de végétation naturelle (S-8), **96,6%** en possède plus de 80%
- Environ 4% de la rive est en érosion
